**SUPERFICI DECORATE ED ELEMENTI DI PREGIO- CONVENZIONE-**  
**- PALAZZO BASTOGI -**

SEDE DEL CONSIGLIO REGIONALE DELLA TOSCANA- via Cavour, 18 Firenze

**RELAZIONE TECNICO-ILLUSTRATIVA**

**Rev. 00- Maggio 2024**

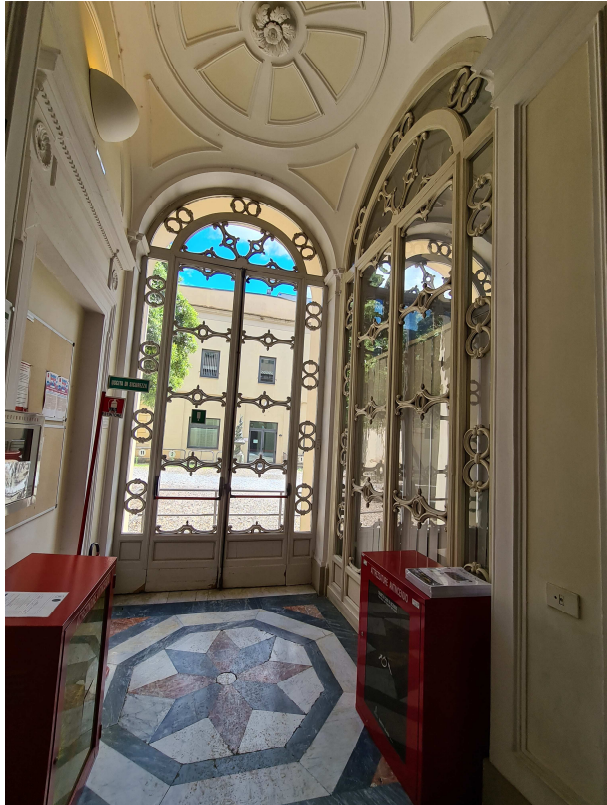
*Disimpegno BAS TE-008*

Le vetrate sono in non buono stato di conservazione, infatti la pellicola tinteggiata risulta distaccata in più punti e alcune decorazioni applicate non sono fissate bene.

- rimozione di vecchie stucature;
- pulitura chimica;
- ristabilimento della adesione e coesione di strati preparatori e finiture superficiali;
- risanamento strutturale del supporto ligneo;
- stuccatura di elementi lignei decorati e integrazione degli elementi mancanti;
- equilibratura cromatica;
- protezione finale;
- intervento su elementi metallici.

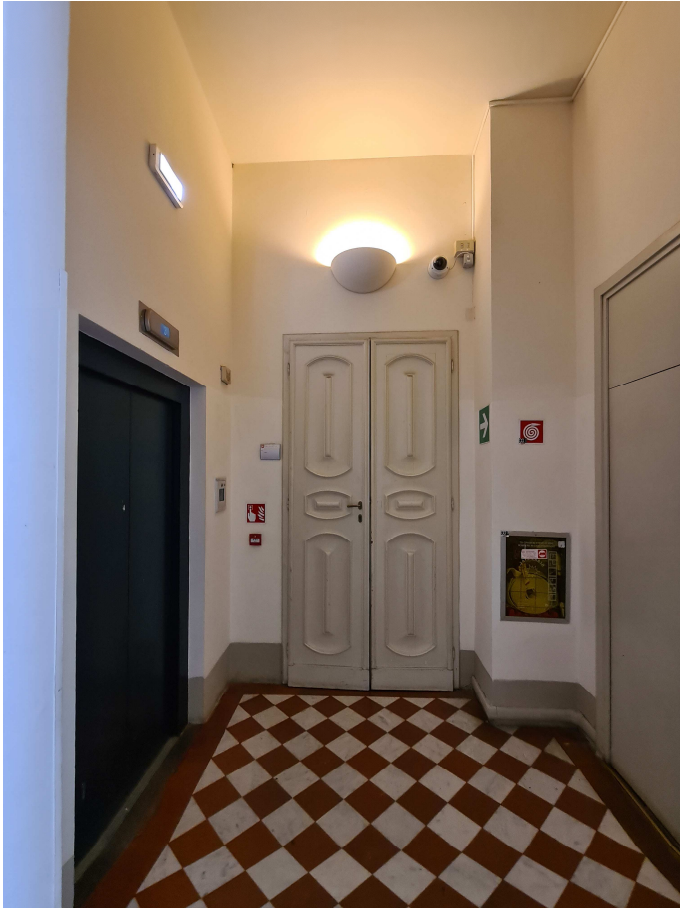
*Disimpegno BAS TE-008*

Le porte di pregio necessitano di interventi conservativi.

- rimozione di vecchie stuccature;
- pulitura chimica;
- ristabilimento della adesione e coesione di strati preparatori e finiture superficiali;
- risanamento strutturale del supporto ligneo;
- stuccatura di elementi lignei decorati e integrazione degli elementi mancanti;
- equilibratura cromatica;
- protezione finale;
- intervento su elementi metallici.

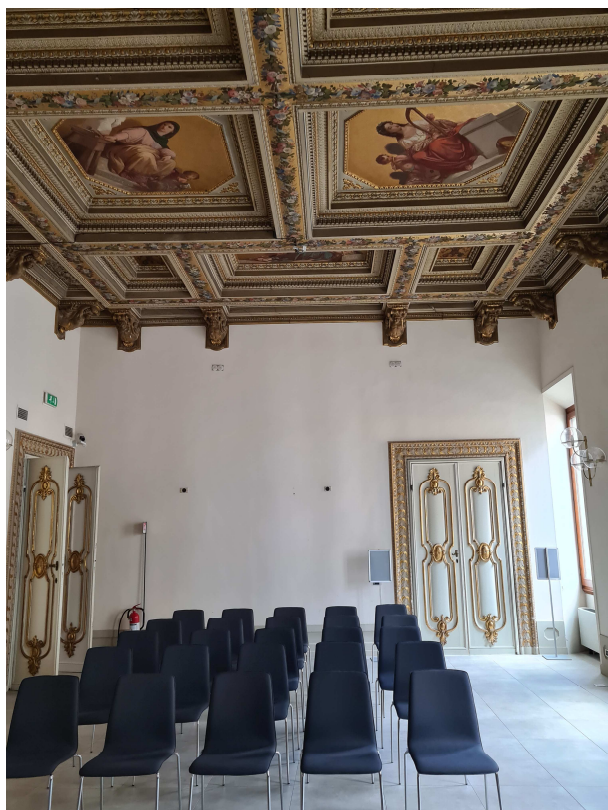
*Vista generale*

I portali in stucco e il soffitto a cassettonato necessitano di interventi di restauro. In particolare, il cassettonato presenta diverse fessurazioni nelle scene dipinte con conseguente perdita di piccole porzioni di superficie decorata.

Anche le porte non sono in buono stato di conservazione.

- restauro parti lignee (controllo e fissaggio elementi primari e secondari della struttura);
- pulitura calibrata in base alla tipologia di supporto e di depositi incoerenti e coerenti riscontrati e delle prove da eseguire ad hoc;
- risarcimento difetti di adesione e coesione pellicola pittorica;
- stuccatura fessurazioni;
- reintegrazione pittorica mediante ritocco a velatura con idonei prodotti delle stuccature e delle lacune e accompagnamento cromatico dei ritocchi realizzati in precedenti restauri laddove risultino alterati ma non rimovibili.

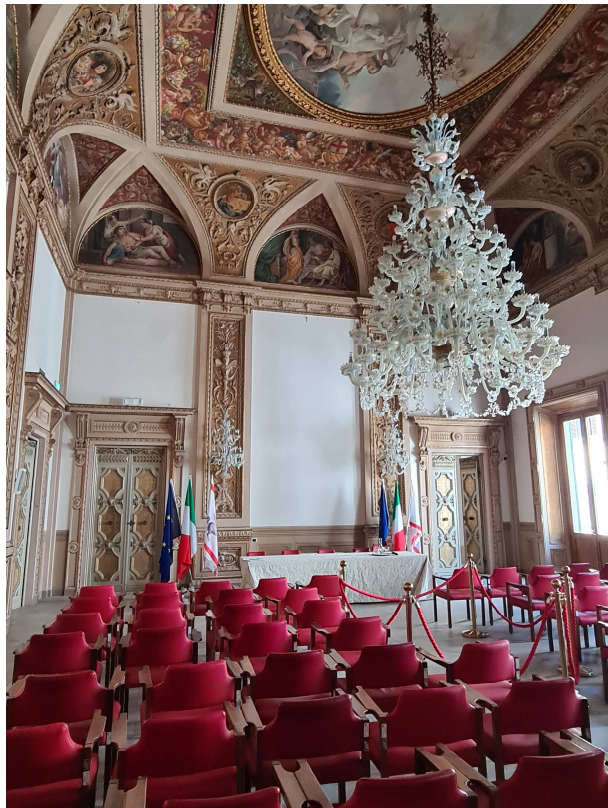
*Vista generale*

Lo stato di conservazione delle superfici parietali è mediocre come le porte di pregio mentre il soffitto è in buono stato.

- verifica degli elementi in fase di distacco;
- rimozione a secco di depositi superficiali incoerenti;
- ristabilimento dei difetti di adesione degli strati preparatori;

- stuccatura/microstuccatura di lacune e mancanze per supporti inorganici;
- equilibratura cromatica.

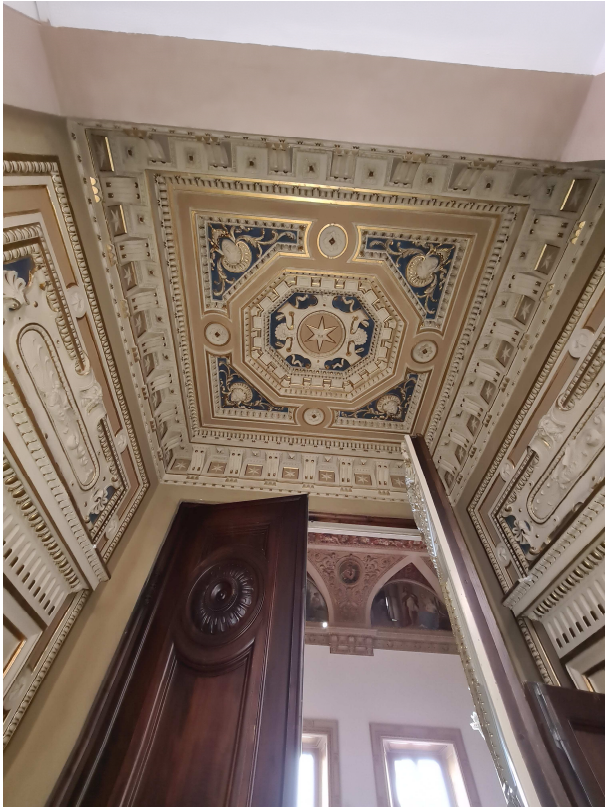
*Vista generale*

Lo stato di conservazione degli stucchi e delle porte è mediamente discreto ma in alcuni punti vi sono alcune piccole porzioni mancanti a causa di urti accidentali.

- ristabilimento dei difetti di adesione degli strati preparatori;
- stuccatura/microstuccatura di lacune e mancanze per supporti inorganici;
- equilibratura cromatica.

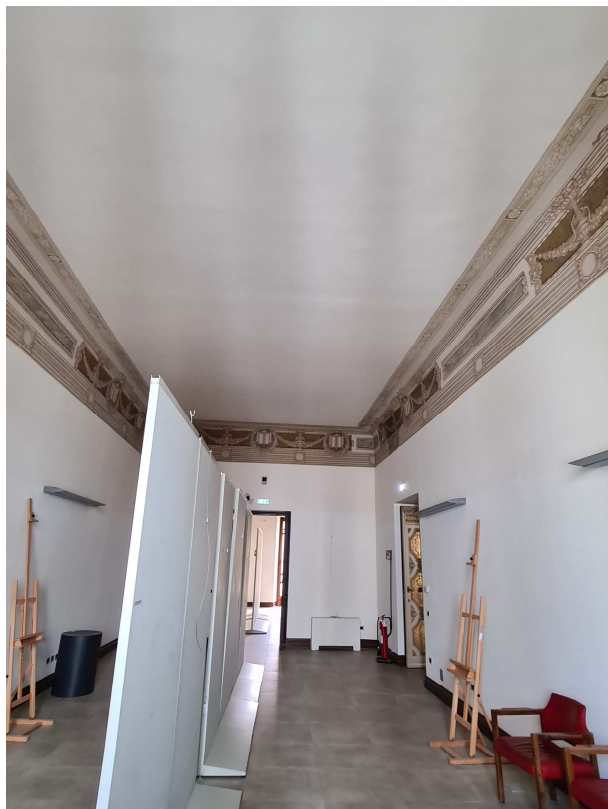
*Vista generale*

Lo stato di conservazione delle superfici decorate è buono ad eccezione di una porzione di soffitto e sottostante fascia parietale che è stata interessata da infiltrazioni di acqua dal piano superiore.

- operazioni preliminari di prepulitura e preconsolidamento finalizzate al risarcimento dei difetti di coesione e adesione della pellicola pittorica;
- pulitura calibrata in base alla tipologia di supporto e di depositi incoerenti e coerenti riscontrati e delle prove da eseguire ad hoc;
- risarcimento difetti di adesione e coesione pellicola pittorica;
- fissaggio di intonaci in fase di distacco con l'ausilio di eventuali velature e puntellature provvisorie;
- microstuccatura di lesioni diffuse, asportazione di eventuali vecchie stuccature e risarciture incongrue, stuccatura di lacune di intonaco;

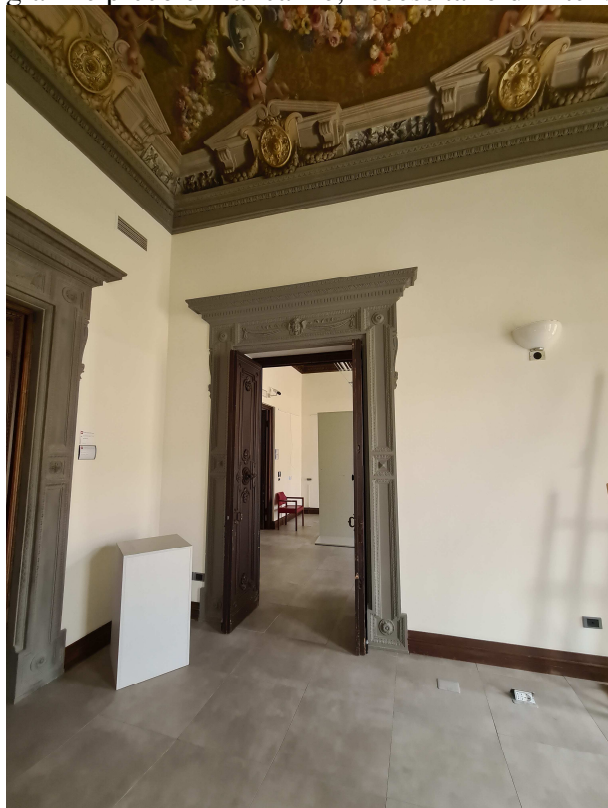
*Vista generale*

Lo stato di conservazione delle superfici decorate è buono mentre le porte di pregio, presentando graffi e piccole mancanze, necessitano di interventi di restauro.

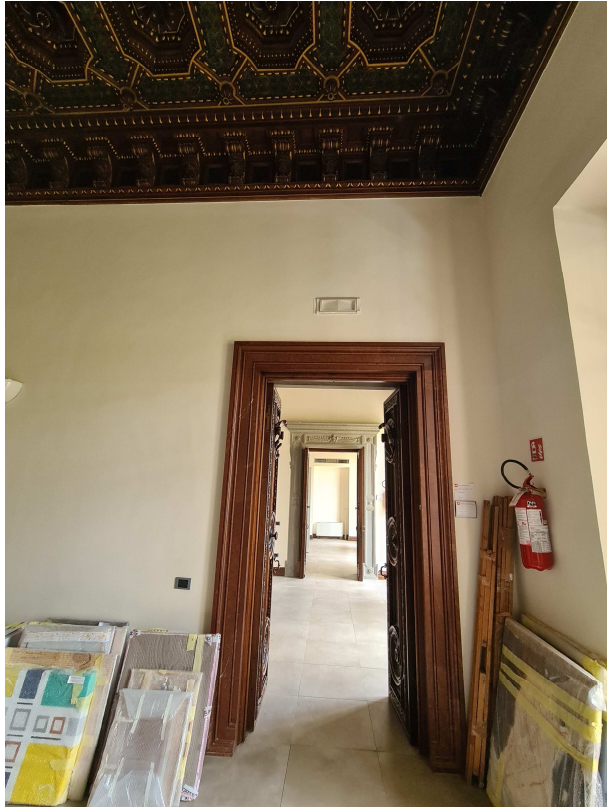
*Vista generale*

Lo stato di conservazione delle superfici decorate è buono mentre le porte di pregio, presentando graffi e piccole mancanze, necessitano di interventi di restauro. Inoltre una delle tre porte, che conduce alla sala delle feste, è stata smontata e allocata in altro luogo.

- restauro parti lignee (controllo e fissaggio elementi primari e secondari della struttura);
- pulitura calibrata in base alla tipologia di supporto e di depositi incoerenti e coerenti riscontrati e delle prove da eseguire ad hoc;
- risarcimento difetti di adesione e coesione pellicola pittorica;
- stuccatura fessurazioni;
- reintegrazione pittorica mediante ritocco a velatura con idonei prodotti delle stucature e delle lacune e accompagnamento cromatico dei ritocchi realizzati in precedenti restauri laddove risultino alterati ma non rimovibili.

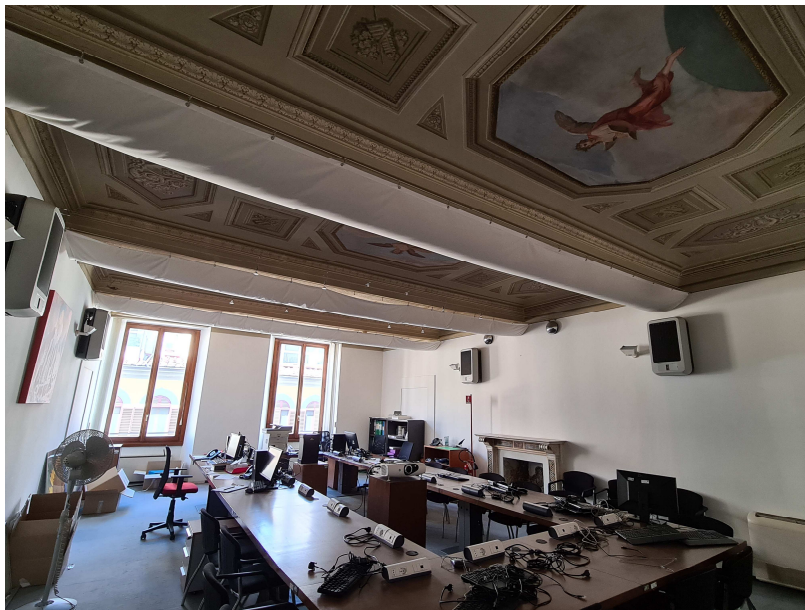
*Vista generale*

Il soffitto, in generale in buono stato di conservazione, presente alcune lesioni localizzate nella finta trave di ingresso e nella finta trave tra il primo e secondo settore dal lato strada.

- operazioni preliminari di prepulitura e preconsolidamento finalizzate al risarcimento dei difetti di coesione e adesione della pellicola pittorica;
- pulitura calibrata in base alla tipologia di supporto e di depositi incoerenti e coerenti riscontrati e delle prove da eseguire ad hoc;

- rimozione di eventuali elementi inidonei (grappe, chiodi, tasselli);
- risarcimento dei difetti di adesione e coesione della pellicola pittorica;
- fissaggio di intonaci in fase di distacco con l'ausilio di eventuali velature e puntellature provvisorie;

- rimozione di ridipinture ove sia possibile recuperare la stesura originale;
- microstuccatura di lesioni diffuse, asportazione di eventuali vecchie stuccature e risarciture incongrue, stuccatura di lacune di intonaco;

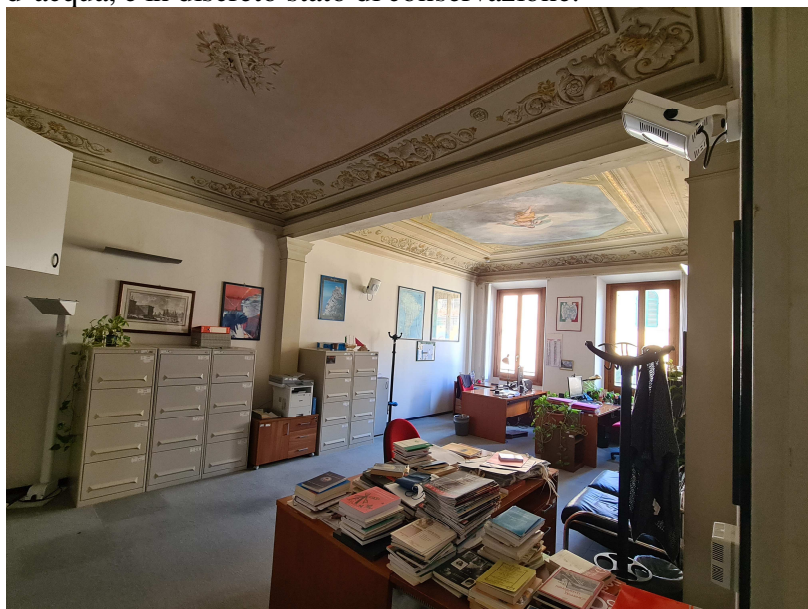
*Vista generale*

Il soffitto, ad eccezione dell'angolo sx su via Cavour in cui si rileva la presenza di infiltrazione d'acqua, è in discreto stato di conservazione.

- operazioni preliminari di prepulitura e preconsolidamento finalizzate al risarcimento dei difetti di coesione e adesione della pellicola pittorica;
- pulitura calibrata in base alla tipologia di supporto e di depositi incoerenti e coerenti riscontrati e delle prove da eseguire ad hoc;
- rimozione di eventuali elementi inidonei (grappe, chiodi, tasselli);
- risarcimento dei difetti di adesione e coesione della pellicola pittorica;
- fissaggio di intonaci in fase di distacco con l'ausilio di eventuali velature e puntellature provvisorie;

- rimozione di ridipinture ove sia possibile recuperare la stesura originale;
- microstuccatura di lesioni diffuse, asportazione di eventuali vecchie stuccature e risarciture incongrue, stuccatura di lacune di intonaco;
- reintegrazione pittorica mediante ritocco a velatura con acquerello delle stuccature e delle lacune e accompagnamento cromatico dei ritocchi realizzati in precedenti restauri laddove risultino alterati ma non rimovibili.

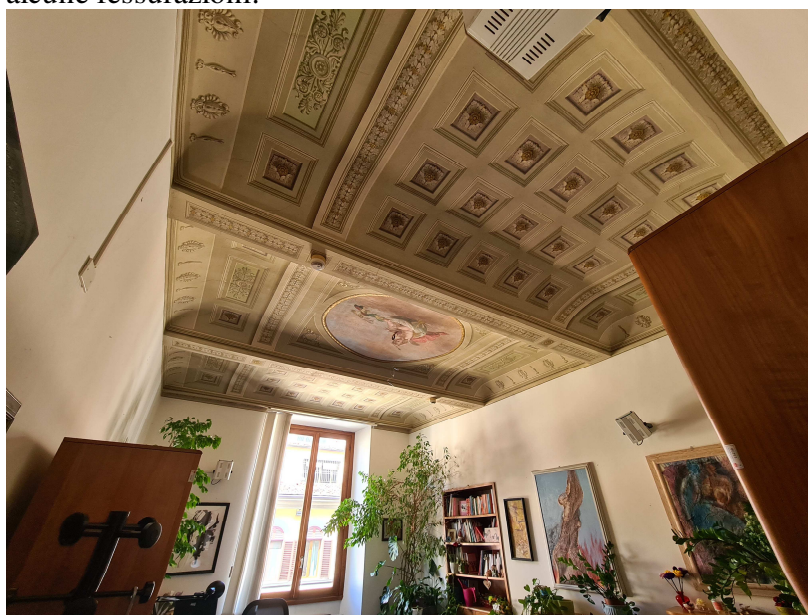
*Vista generale*

Lo stato di conservazione delle superfici decorate è discreto visto che si rileva la presenza di alcune fessurazioni.
