REGIONE TOSCANA
Consiglio Regionale

SUPERFICI DECORATE ED ELEMENTI DI PREGIO- CONVENZIONE-
- COMPLESSO PANCIATICHI COVONI -
SEDE DEL CONSIGLIO REGIONALE DELLA TOSCANA- via Cavour, 2 4 6 Firenze

RELAZIONE TECNICO-ILLUSTRATIVA
Rev. 00- Maggio 2024

**RECUPERO PATRIMONIO SUPERFICI DECORATE
SALE COMPLESSO PANCIATICHI COVONI
SEDE DEL CONSIGLIO REGIONALE DELLA TOSCANA**

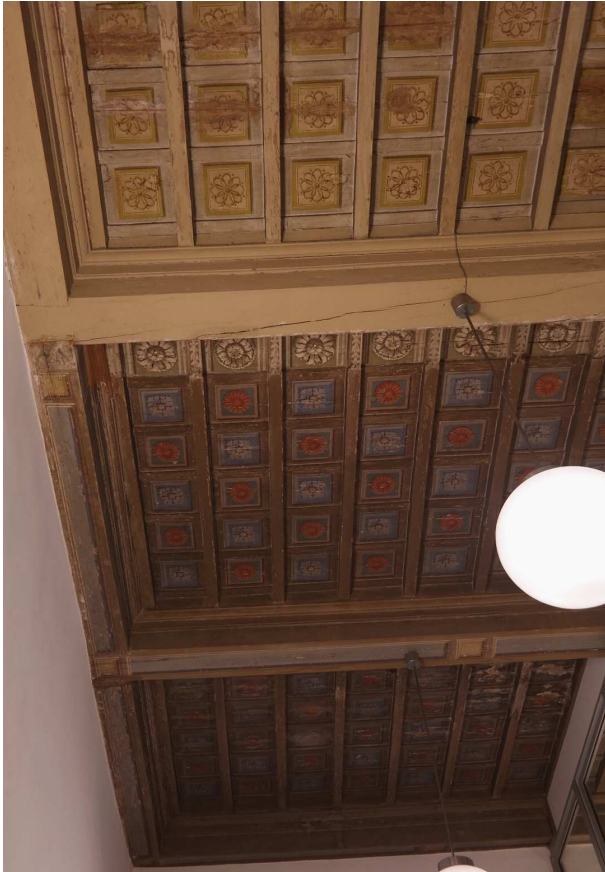
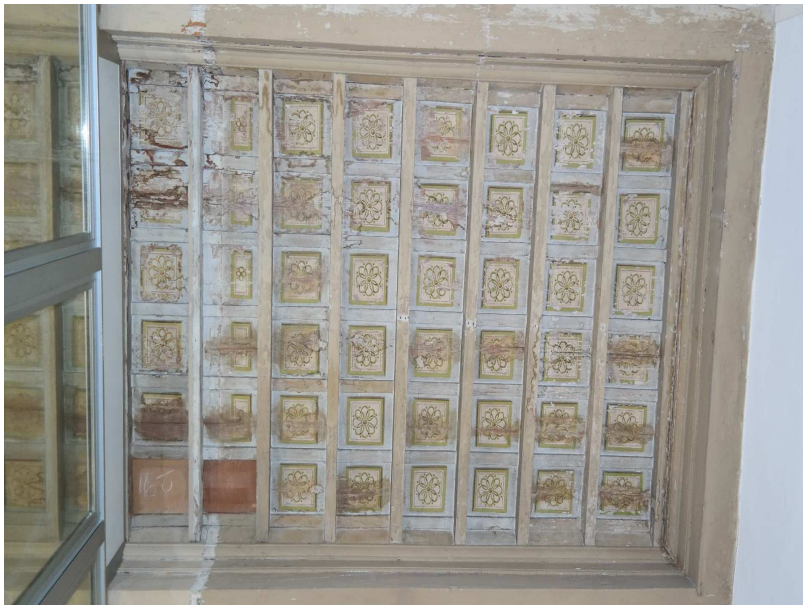
Il suddetto cassettonato versa in pessimo stato di conservazione, infatti si possono rilevare depositi, fessurazioni diffuse, macchie dovute a infiltrazioni di acqua, distacchi e mancanze di pellicola tinteggiata. Inoltre, alcuni riquadri di tavolato sono stati sostituiti e risultano a legno, privi di decorazione.

- restauro parti lignee (controllo e fissaggio elementi primari e secondari della struttura);
- pulitura a secco;
- fissaggio e riadesione della pellicola tinteggiata;
- stuccatura fessurazioni;
- rifacimento decorazioni su riquadrature sostituite;
- reintegrazione con velature a calce e riequilibratura cromatica con colori a tempera.

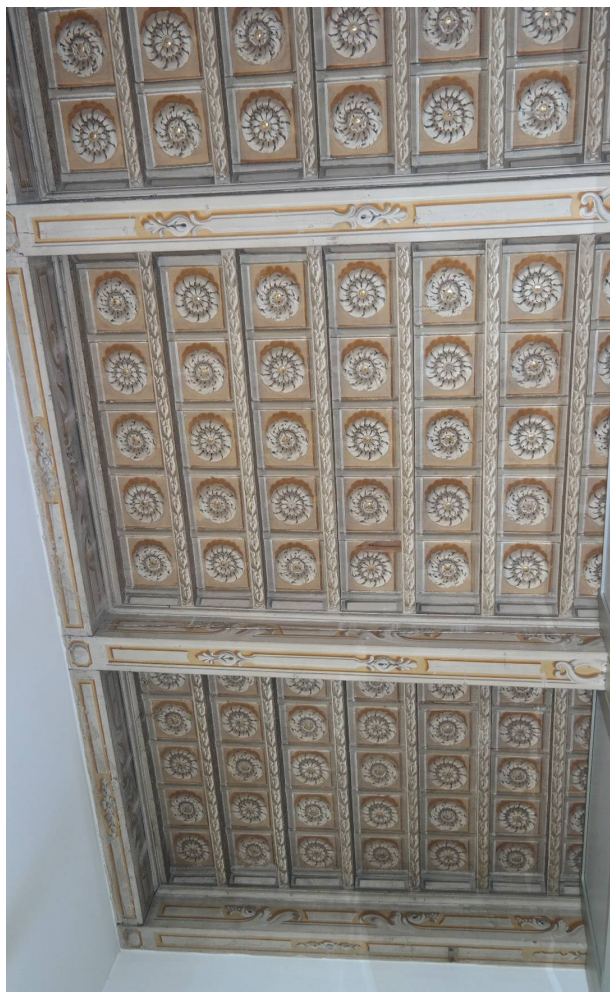
Soffitto ligneo

Il soffitto versa in non buono stato di conservazione, infatti si possono rilevare depositi, fessurazioni diffuse, distacchi, mancanze di pellicola tinteggiata.

- restauro parti lignee (controllo e fissaggio elementi primari e secondari della struttura);
- pulitura a secco;
- fissaggio e riadesione della pellicola tinteggiata;
- stuccatura fessurazioni;
- reintegrazione con velature a calce e riequilibrio cromatica con colori a tempera.

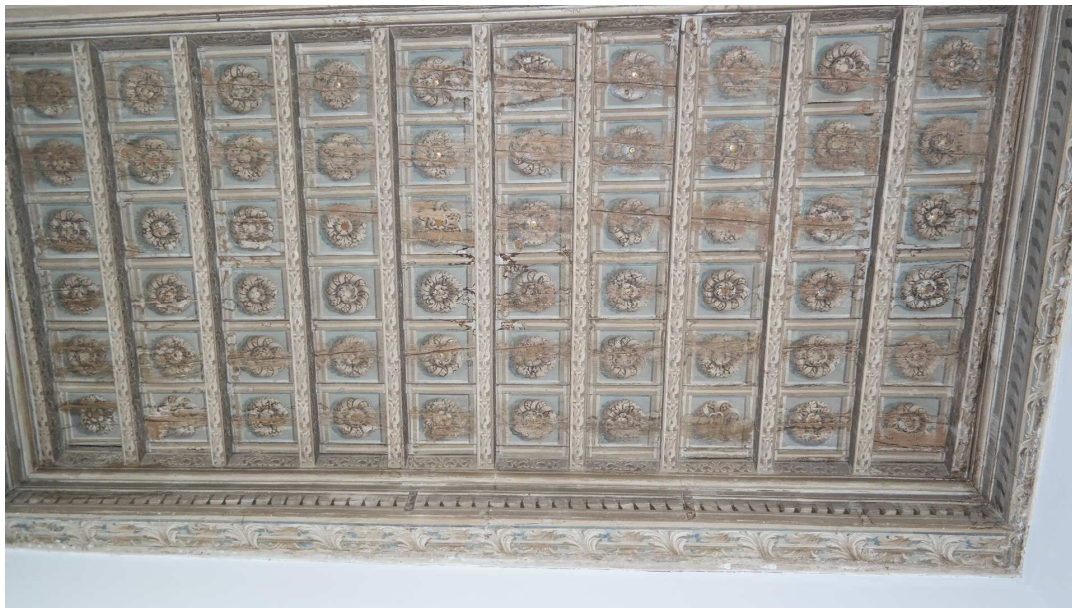
Soffitto ligneo

Il soffitto versa in pessimo stato di conservazione, infatti si possono rilevare depositi, fessurazioni diffuse, macchie dovute a infiltrazioni di acqua, distacchi, mancanze di pellicola tinteggiata. Inoltre manca un riquadro di tavolato che è stato sostituito con un pannello di fortuna.

- restauro parti lignee (controllo e fissaggio elementi primari e secondari della struttura);
- sostituzione di pannello di fortuna con nuovo pannello di tipologia simile a quella del tavolato esistente;
- pulitura a secco;
- fissaggio e riadesione della pellicola tinteggiata;
- stuccatura fessurazioni;
- rifacimento decorazioni su riquadratura sostituita;
- reintegrazione con velature a calce e riequilibratura cromatica con colori a tempera.

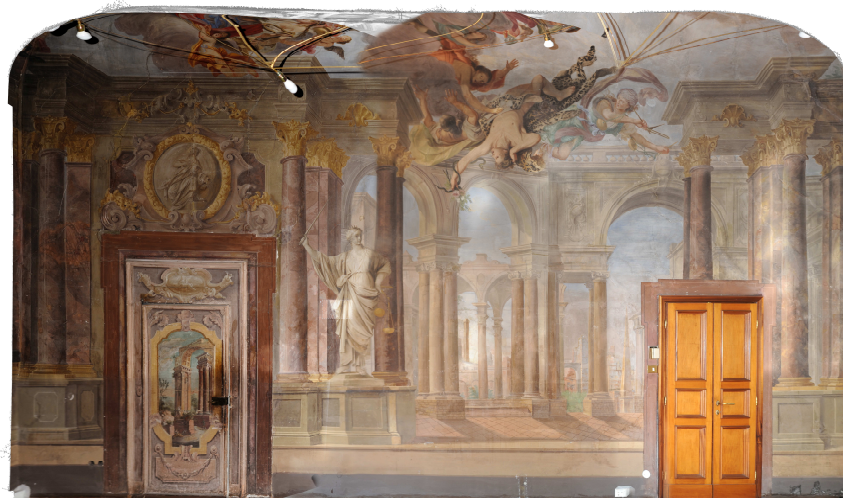
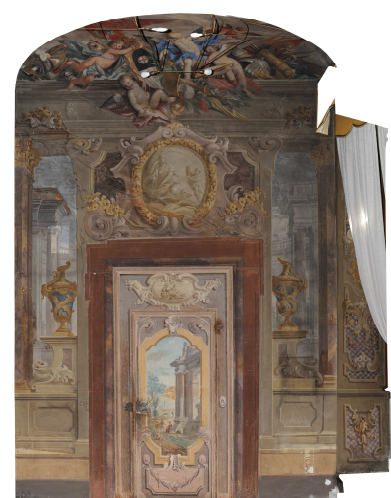
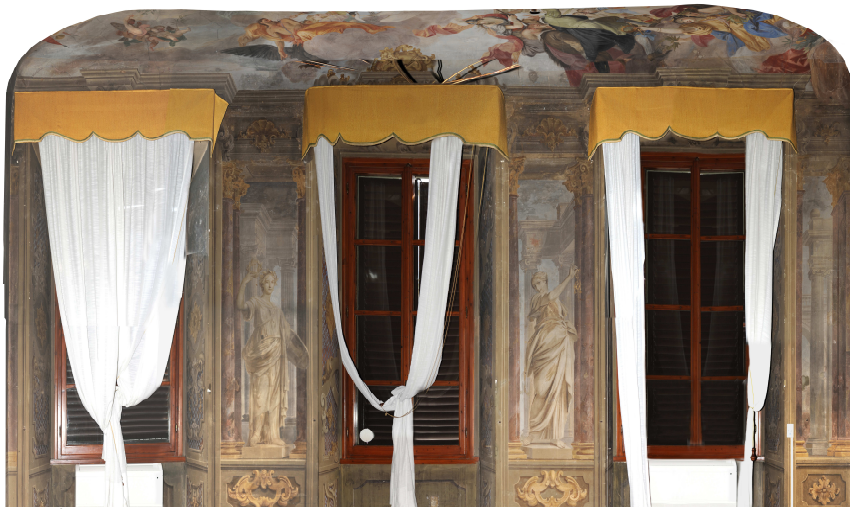
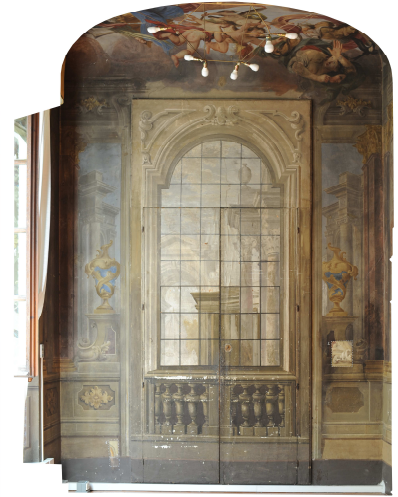
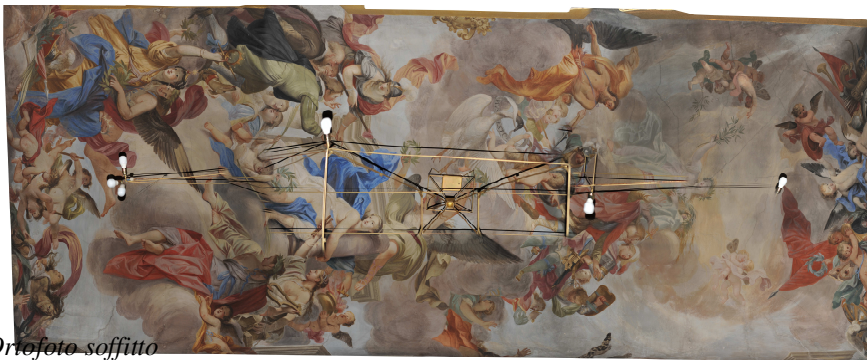
Sulle pareti e sul soffitto si possono rilevare depositi coerenti e incoerenti, sotto i davanzali delle finestre percolazioni che hanno portato al dilavamento delle decorazioni, fessurazioni diffuse di cui alcune di notevole entità in particolare sulla parete a confine con PAN2-04, porzioni di intonaco in fase di distacco, perdita di coesione della pellicola pittorica, mancanze di pellicola pittorica. I decori su tela delle porte presentano annerimento superficiale, polverizzazione della pellicola pittorica, parziale distacco dalla tela di supporto, deformazione della tela di supporto e macchie di umidità.

- operazioni preliminari di prepulitura e preconsolidamento finalizzate al risarcimento dei difetti di coesione e adesione della pellicola pittorica;
- pulitura calibrata in base alla tipologia di supporto e di depositi incoerenti e coerenti riscontrati e delle prove eseguite ad hoc;

- rimozione di elementi inidonei (grappe, chiodi, tasselli);
- risarcimento difetti di adesione e coesione pellicola pittorica;
- fissaggio di intonaci in fase di distacco con l'ausilio di eventuali velature e puntellature provvisorie;

- rimozione di ridipinture ove sia possibile recuperare la stesura originale;
- microstuccatura di lesioni diffuse, asportazione di eventuali vecchie stuccature e risarciture incongrue, stuccatura di lacune di intonaco;

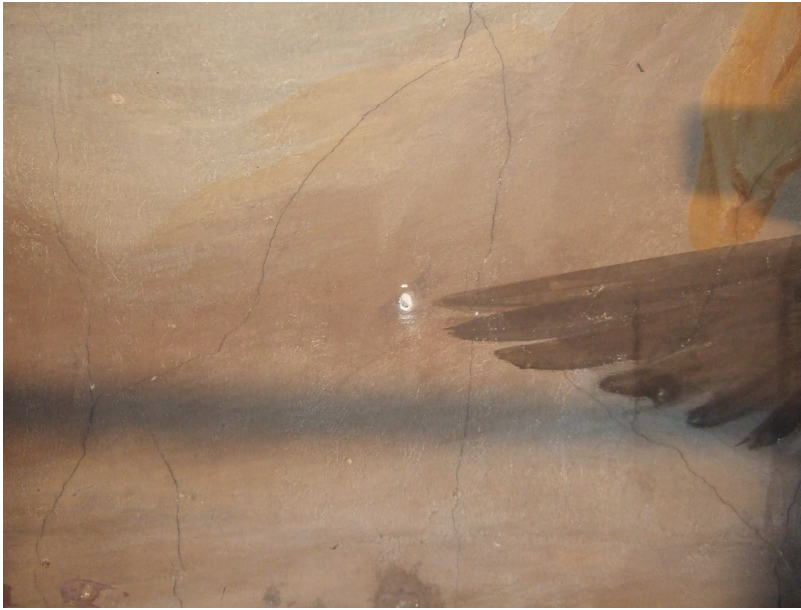
Dato significativo, evidenziato dalle indagini, è la presenza di pitture murali con tutta probabilità a buon fresco sulle pareti, precedenti rispetto a quelle della volta decorata, in cui si distinguevano almeno due teste femminili con collane, racemi ed elementi floreali (parete di confine con sala affreschi PAN2.04).

Decorati emersi sopra il canniccio decorato con indagini videoendoscopiche

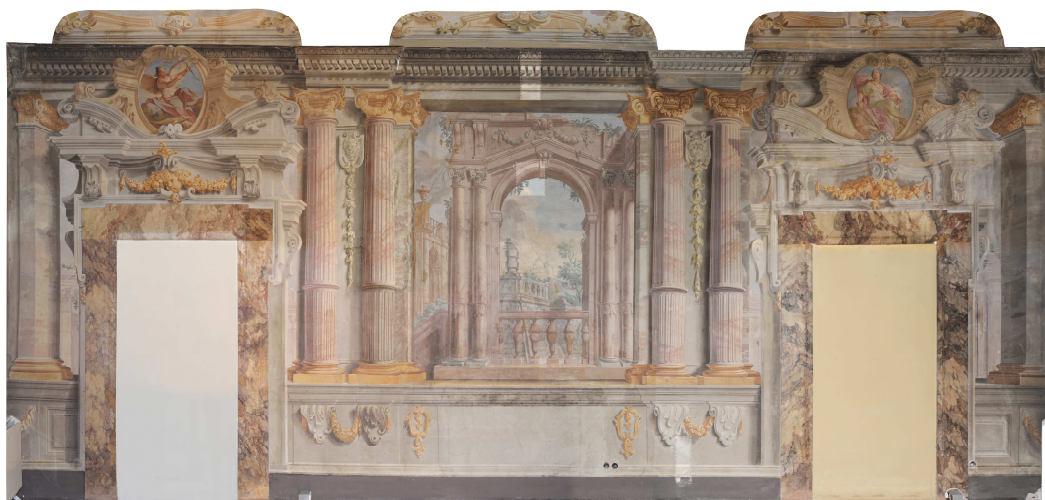
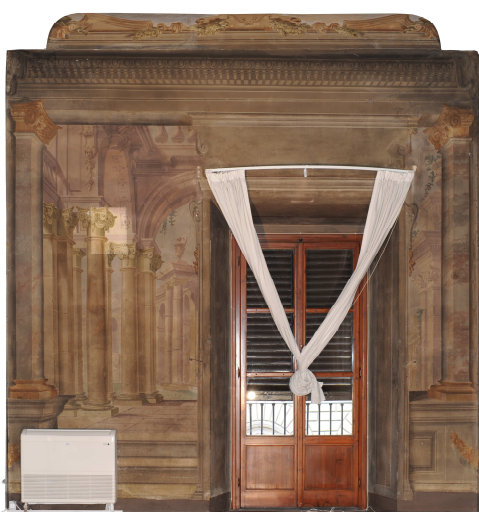
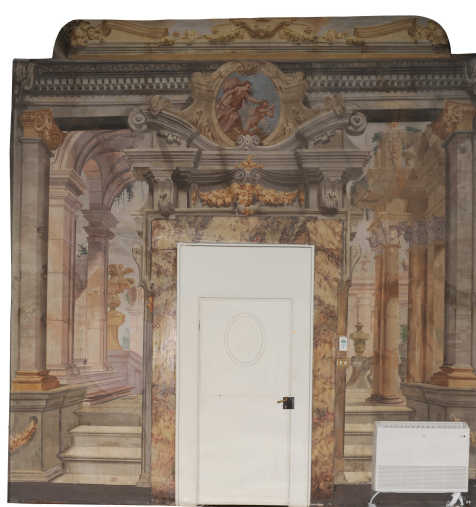
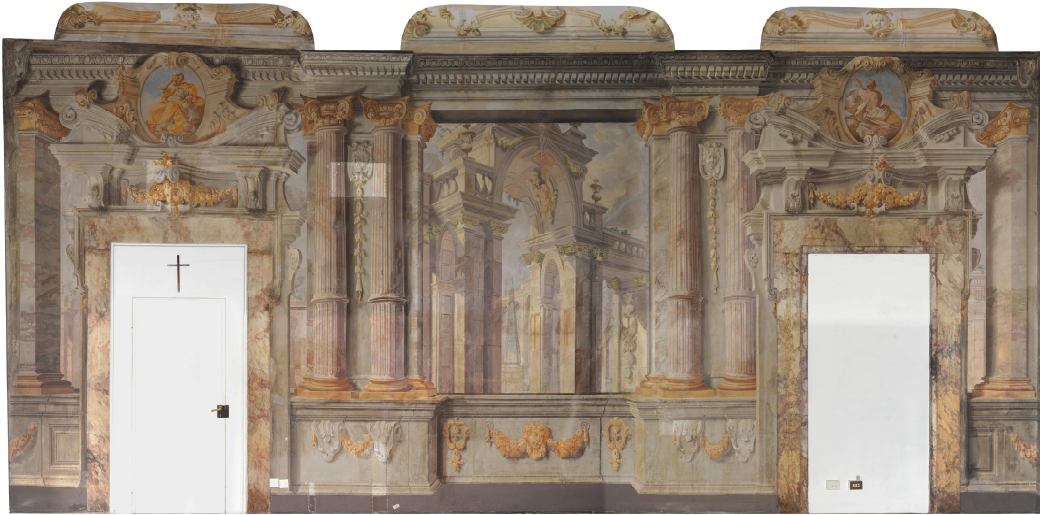
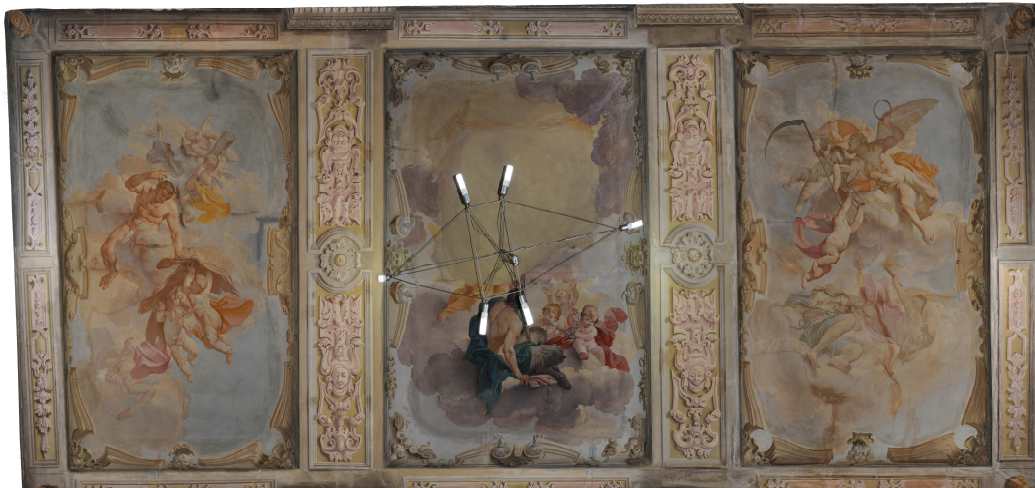
Sulle pareti e sul soffitto si possono rilevare depositi coerenti e incoerenti, sotto il davanzale della finestra percolazioni che hanno portato al dilavamento delle decorazioni, fessurazioni diffuse, porzioni di intonaco in fase di distacco, perdita di coesione della pellicola pittorica, mancanze di pellicola pittorica. Dalle indagini conoscitive effettuate è risultata la presenza di numerosi interventi pregressi di restauro.

La grande stuccatura presente nel lacunare centrale e la conseguente perdita della pittura corrispondente, potrebbe dipendere dall'applicazione del lampadario oppure da uno sfondamento avvenuto durante i lavori strutturali eseguiti nel 1973.

- operazioni preliminari di prepulitura e preconsolidamento finalizzate al risarcimento dei difetti di coesione e adesione della pellicola pittorica;
- pulitura calibrata in base alla tipologia di supporto e di depositi incoerenti e coerenti riscontrati e delle prove eseguite ad hoc;

- rimozione di elementi inidonei (grappe, chiodi, tasselli);
- risarcimento difetti di adesione e coesione pellicola pittorica;
- fissaggio di intonaci in fase di distacco con l'ausilio di eventuali velature e puntellature provvisorie;

- rimozione di ridipinture ove sia possibile recuperare la stesura originale;
- microstuccatura di lesioni diffuse, asportazione di eventuali vecchie stuccature e risarciture incongrue, stuccatura di lacune di intonaco;

Sulla lacuna del soffitto si dovrà valutare se lasciare un fondo neutro o delineare le sagome delle decorazioni mancanti sulla base delle foto scattate prima della perdita dei decori.

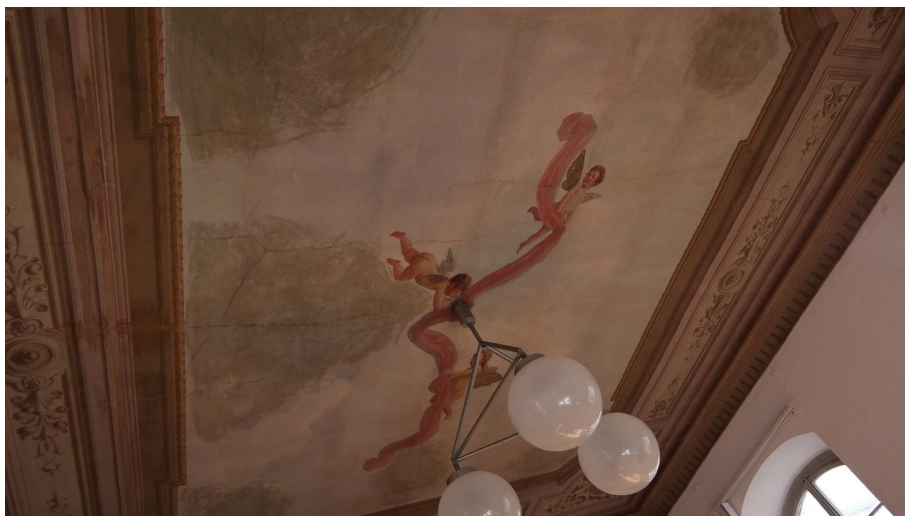
Soffitto decorato

Sui decori del soffitto sono presenti depositi coerenti e incoerenti, pesanti ridipinture, fessurazioni e piccole mancanze di pellicola pittorica.

- operazioni preliminari di prepulitura e preconsolidamento finalizzate al risarcimento dei difetti di coesione e adesione della pellicola pittorica;
- pulitura calibrata in base alla tipologia di supporto e di depositi incoerenti e coerenti riscontrati e delle prove da eseguire ad hoc;

- rimozione di elementi inidonei (grappe, chiodi, tasselli);
- risarcimento difetti di adesione e coesione pellicola pittorica;
- fissaggio di intonaci in fase di distacco con l'ausilio di eventuali velature e puntellature provvisorie;

- rimozione di ridipinture ove sia possibile recuperare la stesura originale;
- microstuccatura di lesioni diffuse, asportazione di eventuali vecchie stuccature e risarciture incongrue, stuccatura di lacune di intonaco;

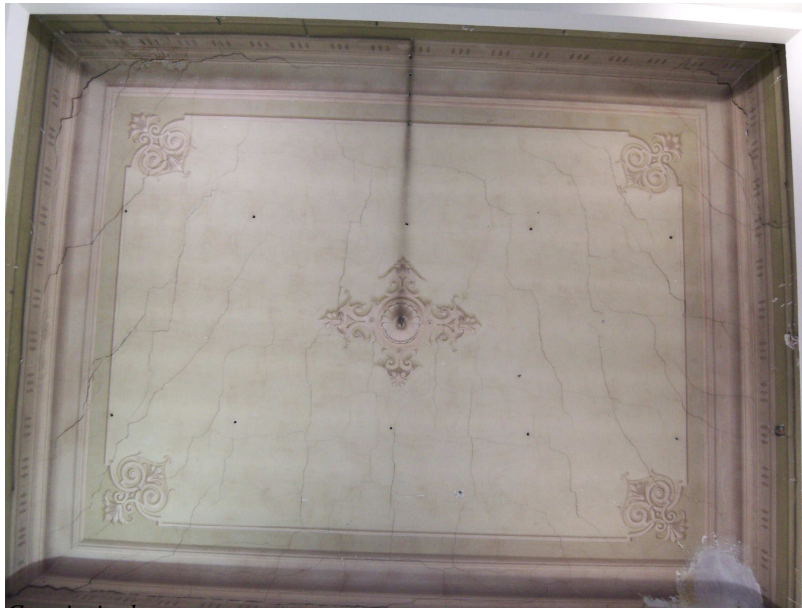
Canniccio decorato

Sui decori del soffitto sono presenti depositi, fori dovuti alla sospensione di vecchi corpi illuminanti, fessurazioni diffuse e mancanze di pellicola pittorica. Inoltre in un angolo è stata effettuata una maldestra ripresa di intonaco tinteggiata di bianco.

- operazioni preliminari di prepulitura e preconsolidamento finalizzate al risarcimento dei difetti di coesione e adesione della pellicola pittorica;
- pulitura calibrata in base alla tipologia di supporto e di depositi incoerenti e coerenti riscontrati e delle prove da eseguire ad hoc;

- rimozione di elementi inidonei (grappe, chiodi, tasselli);
- risarcimento difetti di adesione e coesione pellicola pittorica;
- fissaggio di intonaci in fase di distacco con l'ausilio di eventuali velature e puntellature provvisorie;

- rimozione di ridipinture ove sia possibile recuperare la stesura originale;
- microstuccatura di lesioni diffuse, asportazione di eventuali vecchie stuccature e risarciture incongrue, stuccatura di lacune di intonaco;

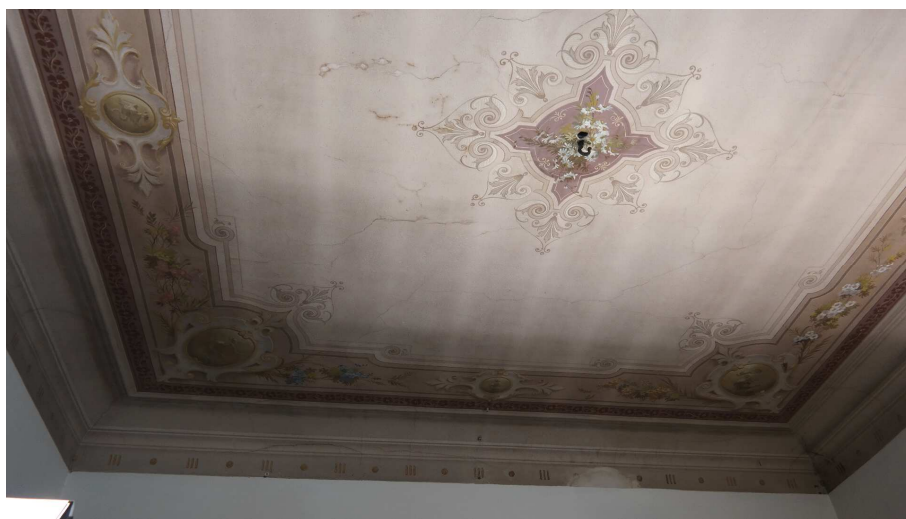
Soffitto decorato

Sui decori del soffitto sono presenti depositi coerenti e incoerenti e piccole macchie dovute a infiltrazioni, fessurazioni e mancanze di pellicola pittorica.

Nel novembre 2016 sono state effettuate sul canniccio decorato indagini visive con termo camera e con video endoscopio da cui è emerso che sia il tetto che il canniccio, per quanto è stato possibile vedere, risultano essere in discreto stato di conservazione. Sull'orditura lignea del tetto sono presenti diverse macchie dovute a infiltrazioni di acque meteoriche.

Da un primo esame visivo e dalla termografia effettuata in data 07/11/2016 risulta che le lesioni presenti sul canniccio sono causate dalle dilatazioni ed escursioni termiche dovute al fatto che il canniccio è al di sotto della copertura e non è presente né isolamento termico né impermeabilizzazione al di sopra dello scempiato in piastrelle di cotto.

Le lesioni presenti sulla superficie intonacata del canniccio non sono recenti.

- operazioni preliminari di prepulitura e preconsolidamento finalizzate al risarcimento dei difetti di coesione e adesione della pellicola pittorica;
- pulitura calibrata in base alla tipologia di supporto e di depositi incoerenti e coerenti riscontrati e delle prove da eseguire ad hoc;

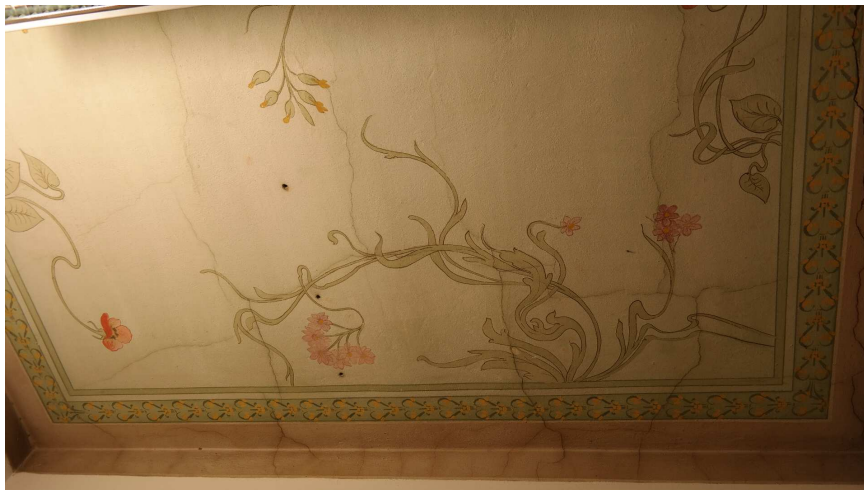
Soffitto decorato

Sono presenti depositi coerenti e incoerenti, fessurazioni diffuse e mancanze di pellicola pittorica. Inoltre vi sono fori di vecchi corpi illuminanti a sospensione.

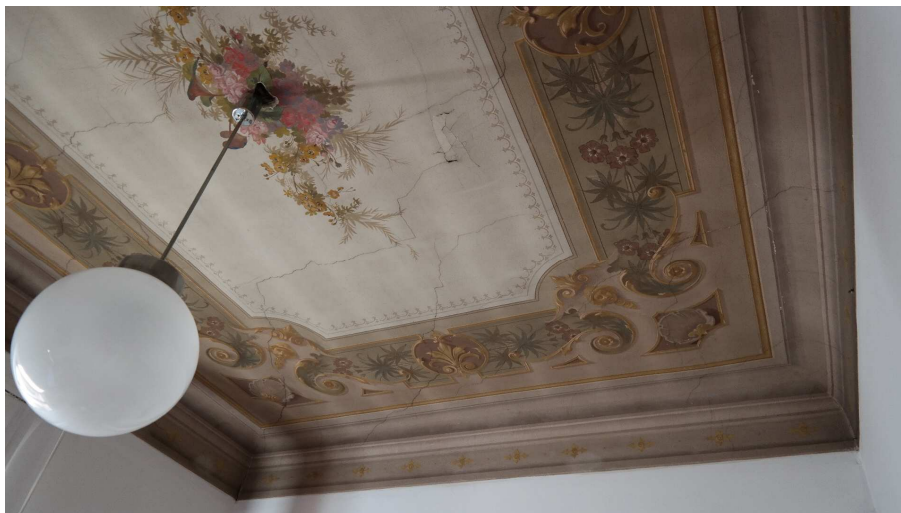
Soffitto decorato

Sui decori del soffitto sono presenti depositi coerenti e incoerenti, fessurazioni diffuse, piccole lacune di intonaco e porzioni di intonaco in evidente fase di distacco, mancanze di pellicola pittorica.

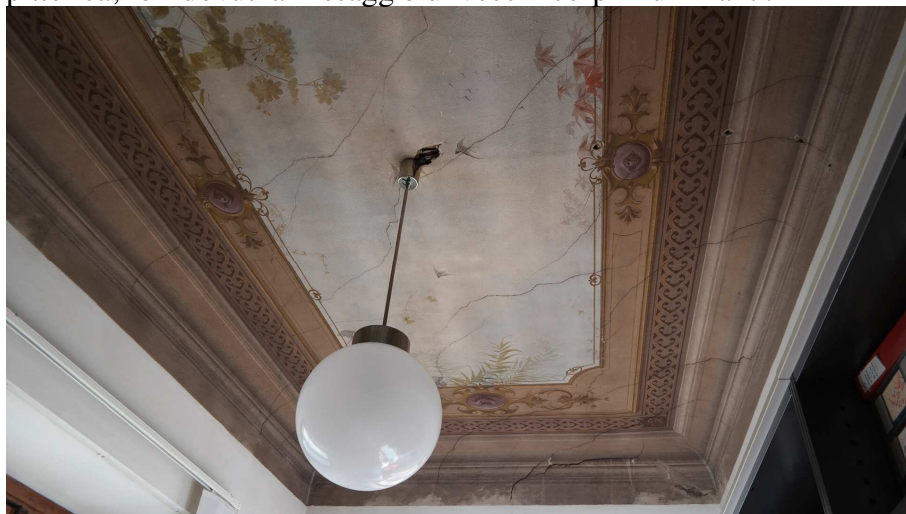
Soffitto decorato

Sui decori del soffitto sono presenti depositi coerenti e incoerenti, fessurazioni diffuse, piccole lacune di intonaco e porzioni di intonaco in evidente fase di distacco, mancanze di pellicola pittorica, fori dovuti al fissaggio di vecchi corpi illuminanti.

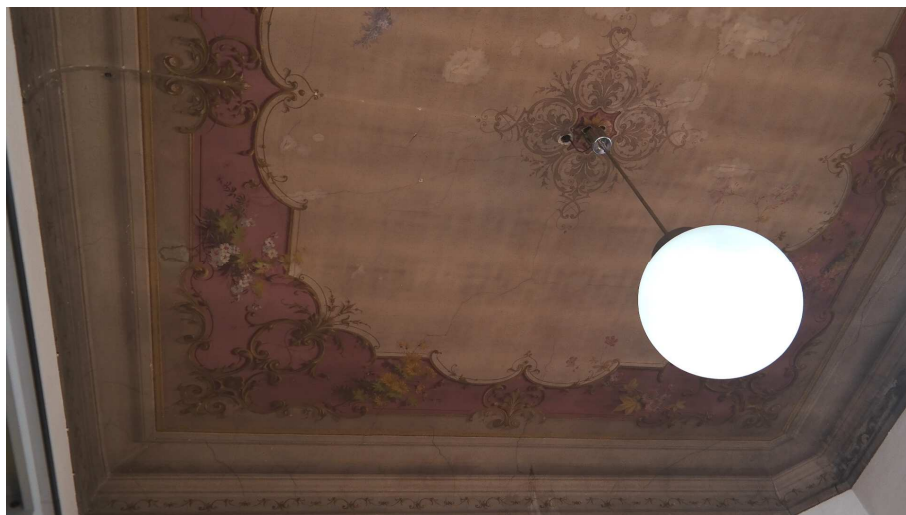
Soffitto decorato

Sui decori del soffitto sono presenti depositi coerenti e incoerenti, macchie dovute ad infiltrazioni di acqua, fessurazioni diffuse, piccole lacune di intonaco e porzioni di intonaco in evidente fase di distacco, mancanze di pellicola pittorica, fori dovuti al fissaggio di vecchi corpi illuminanti.

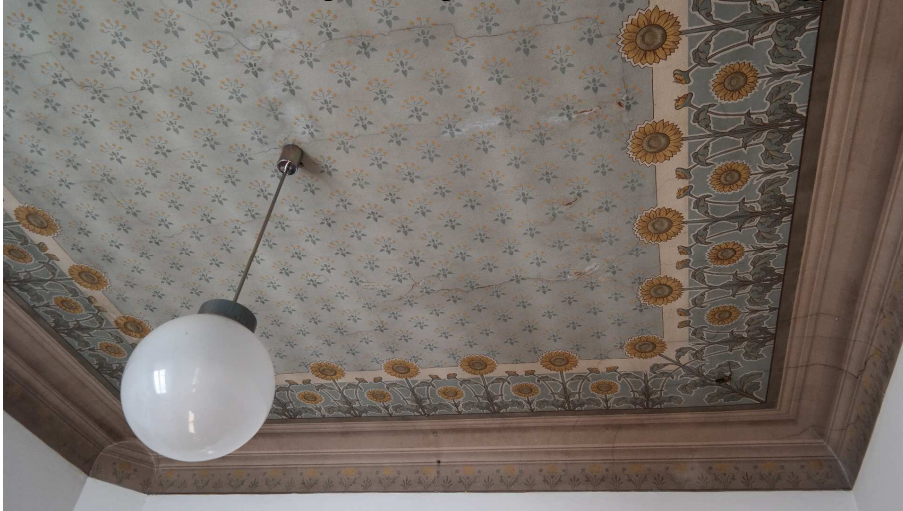
Soffitto decorato

Sui decori del soffitto sono presenti depositi coerenti e incoerenti, macchie dovute ad infiltrazioni di acqua, fessurazioni diffuse, piccole lacune di intonaco e porzioni di intonaco in evidente fase di distacco, mancanze di pellicola pittorica, fori dovuti al fissaggio di vecchi corpi illuminanti.

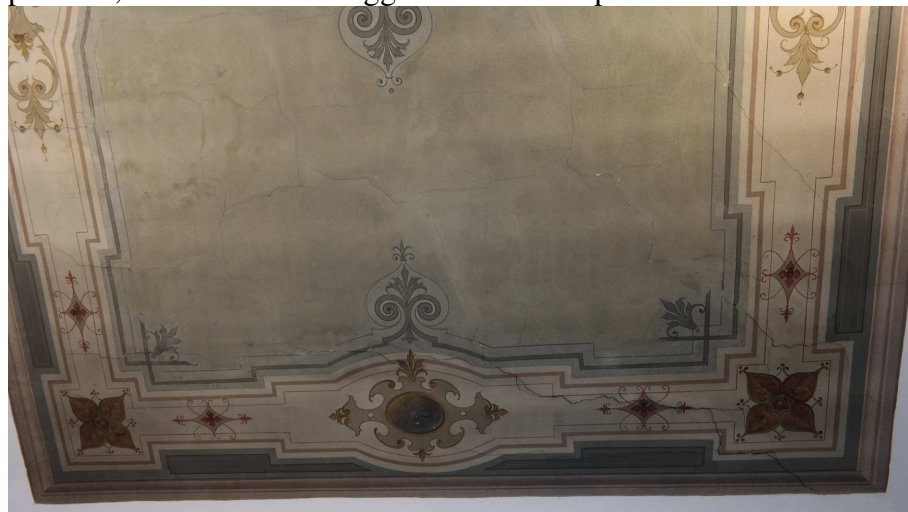
Soffitto decorato

Sui decori del soffitto sono presenti depositi coerenti e incoerenti, fessurazioni diffuse, piccole lacune di intonaco e porzioni di intonaco in evidente fase di distacco, mancanze di pellicola pittorica, fori dovuti al fissaggio di vecchi corpi illuminanti.

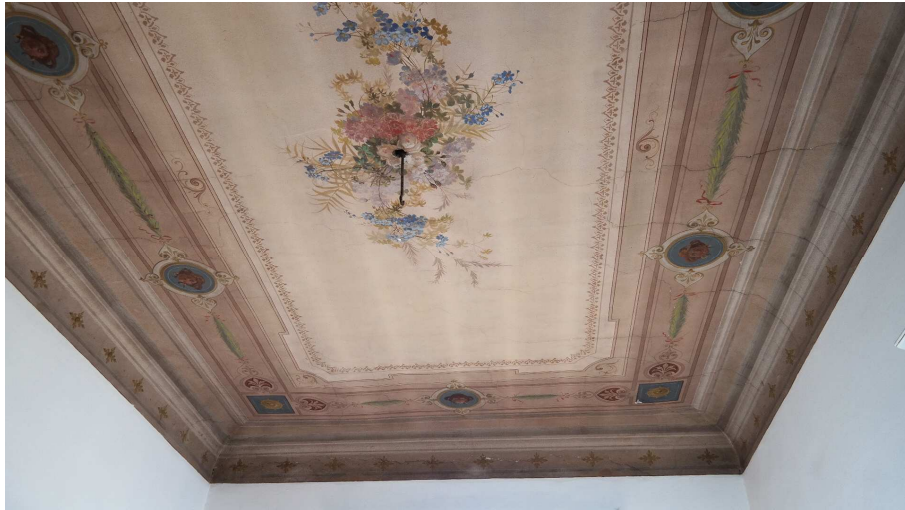
Soffitto decorato

Sui decori del soffitto sono presenti depositi coerenti e incoerenti, fessurazioni diffuse, una piccola lacuna di intonaco in corrispondenza del gancio centrale, mancanze di pellicola pittorica.

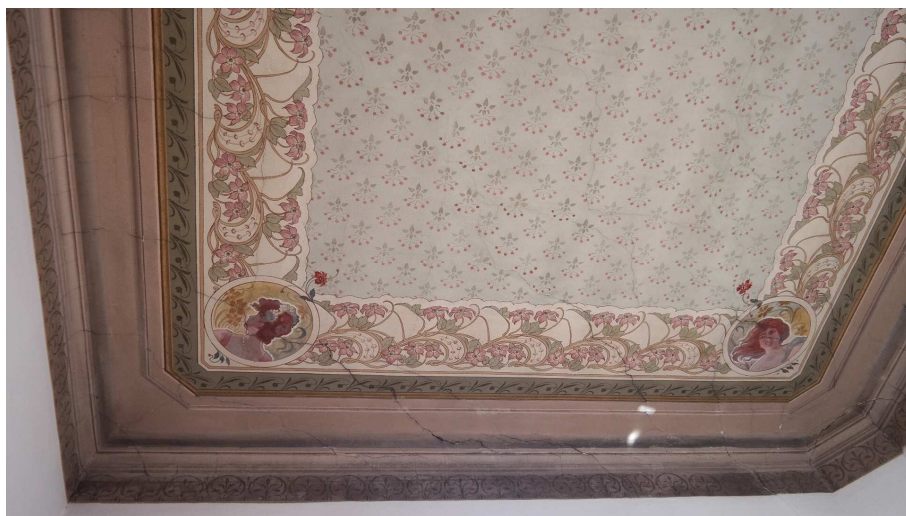
Soffitto decorato

Sui decori del soffitto sono presenti depositi coerenti e incoerenti, fessurazioni diffuse, una piccola lacuna di intonaco in corrispondenza del gancio centrale, mancanze di pellicola pittorica.

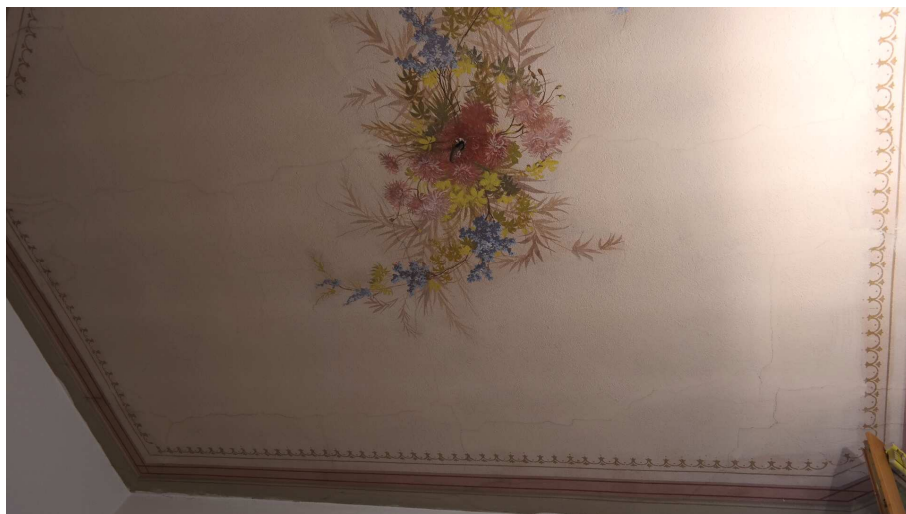
Soffitto decorato

Sui decori del soffitto sono presenti depositi coerenti e incoerenti, fessurazioni, mancanze di pellicola pittorica.

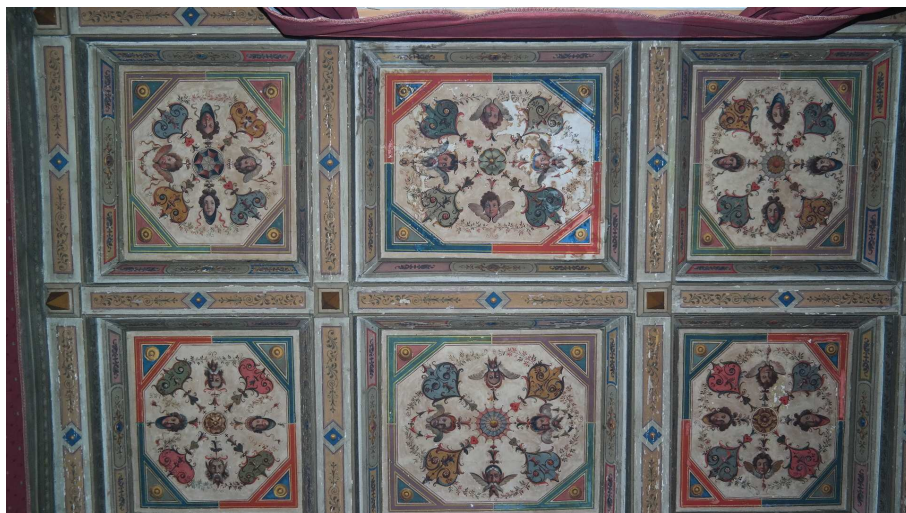
Soffitto decorato a grottesche

Sul cassettonato, in non buono stato di conservazione, si possono rilevare macchie dovute a infiltrazioni di acqua dal piano superiore, fessurazioni, distacchi e mancanze di pellicola tinteggiata. Anche i decori parietali presentano diverse tipologie di degradazione della pellicola pittorica.

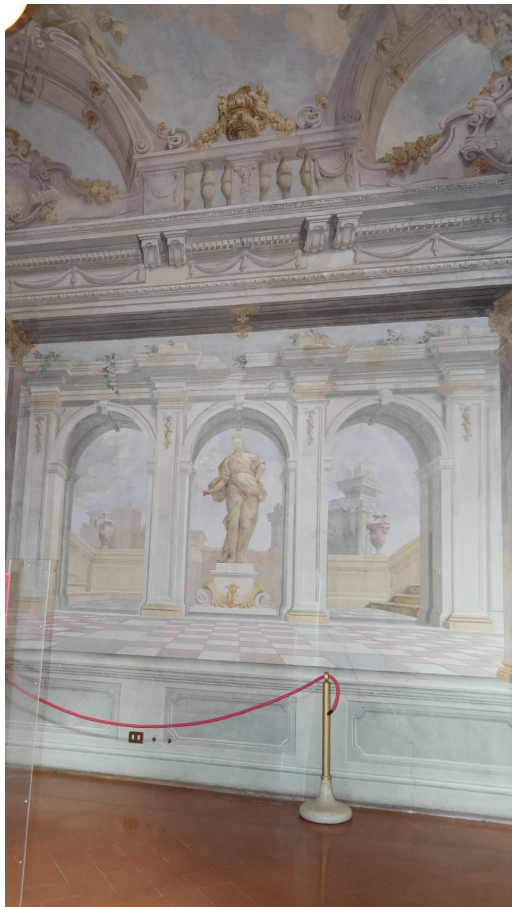
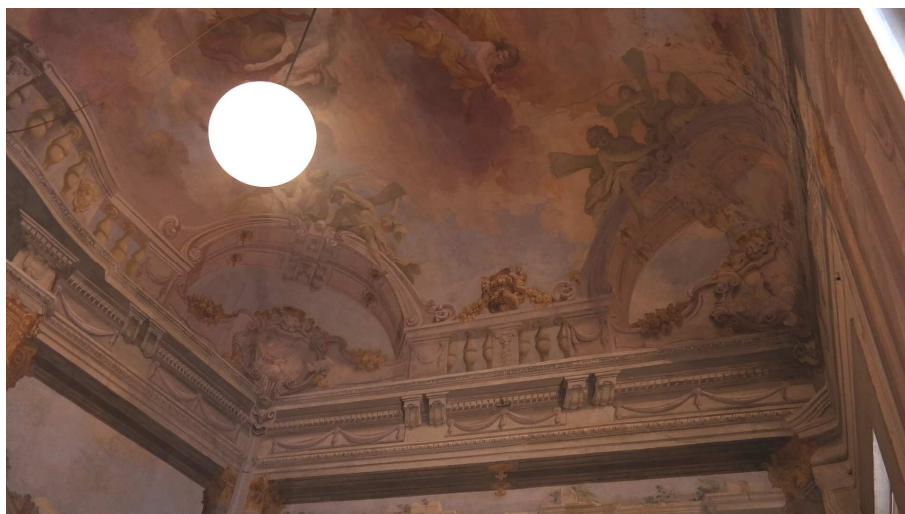
Le superfici decorate versano in pessimo stato di conservazione sia sulla volta, interessata negli scorsi anni da ripetute infiltrazioni provenienti da tubazioni idriche, che sulle pareti, percolazioni e macchie, lesioni importanti e fessurazioni diffuse, porzioni di intonaco in evidente fase di distacco, depositi e piccole mancanze di pellicola pittorica.

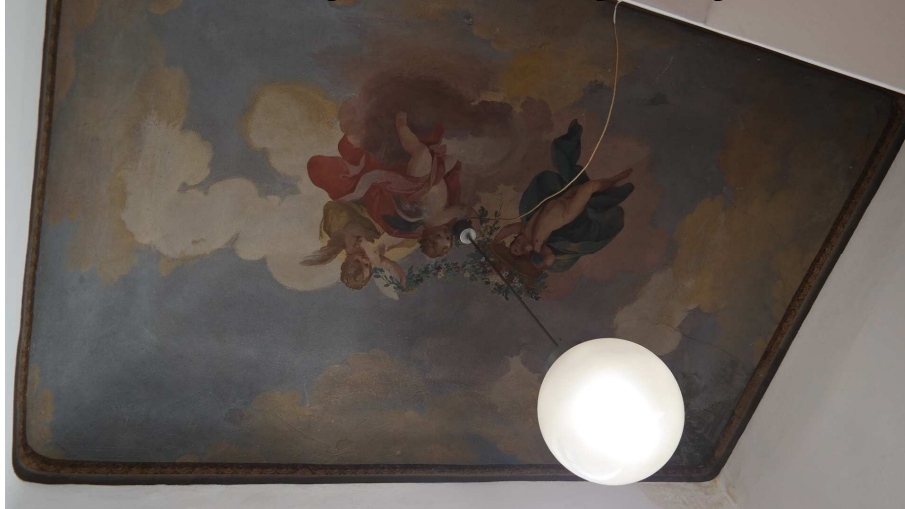
Soffitto decorato

Sulla volta, ad incanniccio, si possono rilevare depositi, ridipinture effettuate in precedenti interventi, fessurazioni e piccole mancanze di pellicola pittorica.

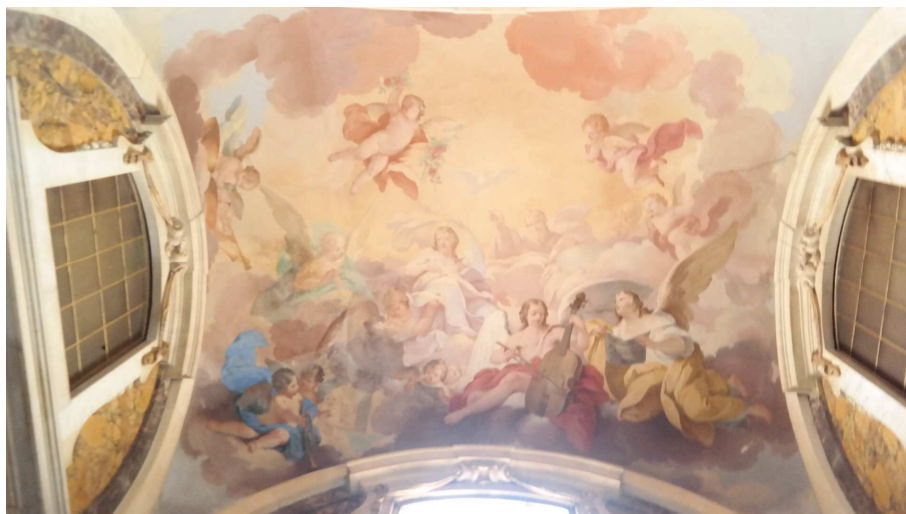
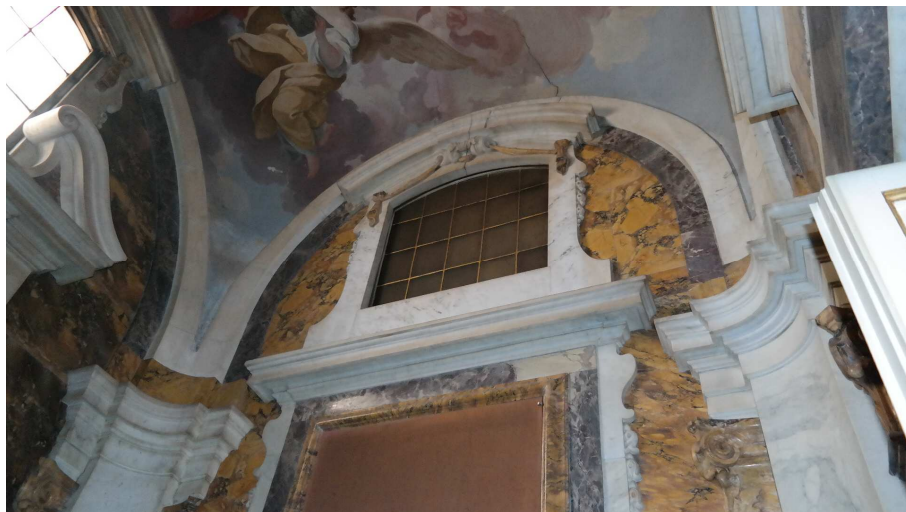
I rivestimenti marmorei sono in buono stato di conservazione mentre sui decori del soffitto sono presenti depositi, fessurazioni, macchie dovute ad infiltrazioni e piccole mancanze di pellicola pittorica.

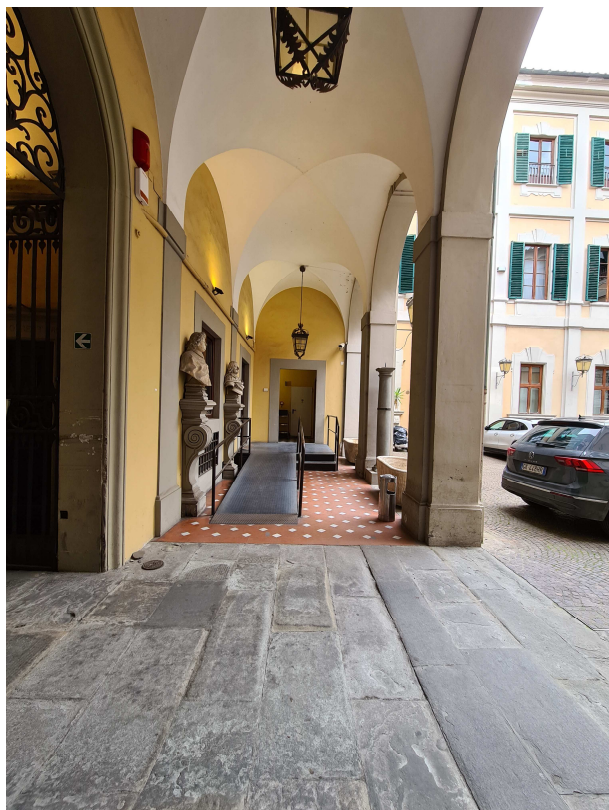
Loggiato

I busti, che presentano depositi superficiali incoerenti e coerenti e hanno piccole fessurazioni, necessitano di interventi di restauro.

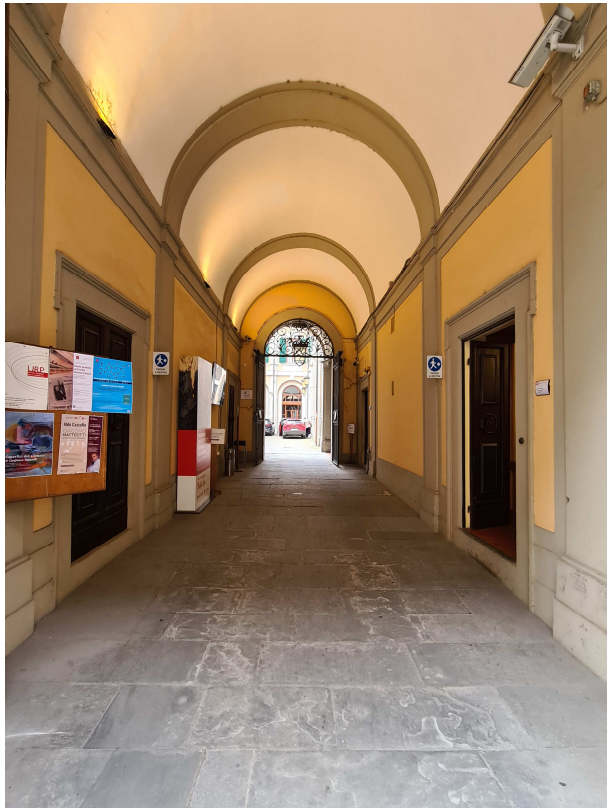
Androne

di cappone mentre sul lato opposto vi sono due porte a due ante con le stesse caratteristiche di cui quella che conduce alla portineria modificata con l'inserimento di una grata in ferro centrale. Le porte necessitano di interventi conservativi.
