**SUPERFICI DECORATE ED ELEMENTI DI PREGIO- CONVENZIONE-**  
**- PALAZZO BASTOGI -**

SEDE DEL CONSIGLIO REGIONALE DELLA TOSCANA- via Cavour, 18 Firenze

**RELAZIONE TECNICO-ILLUSTRATIVA**

**Rev. 00- Maggio 2024**

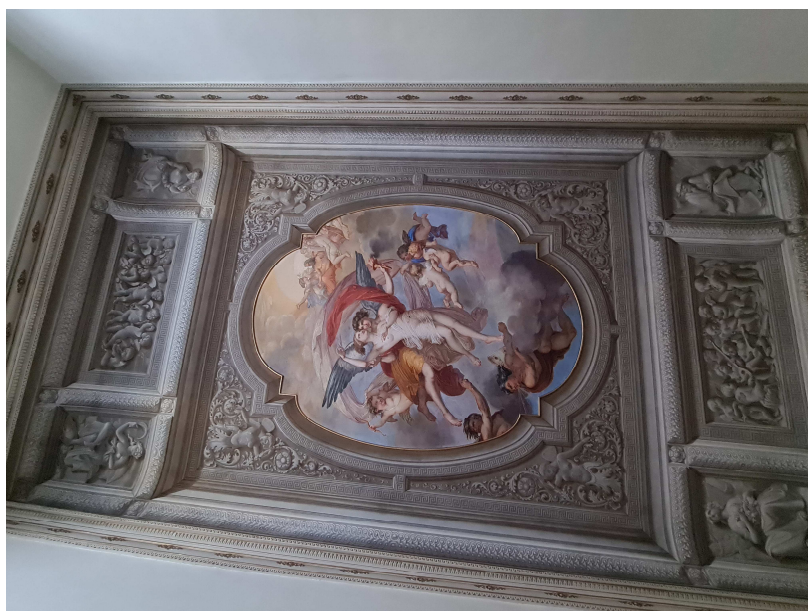
*Soffitto*

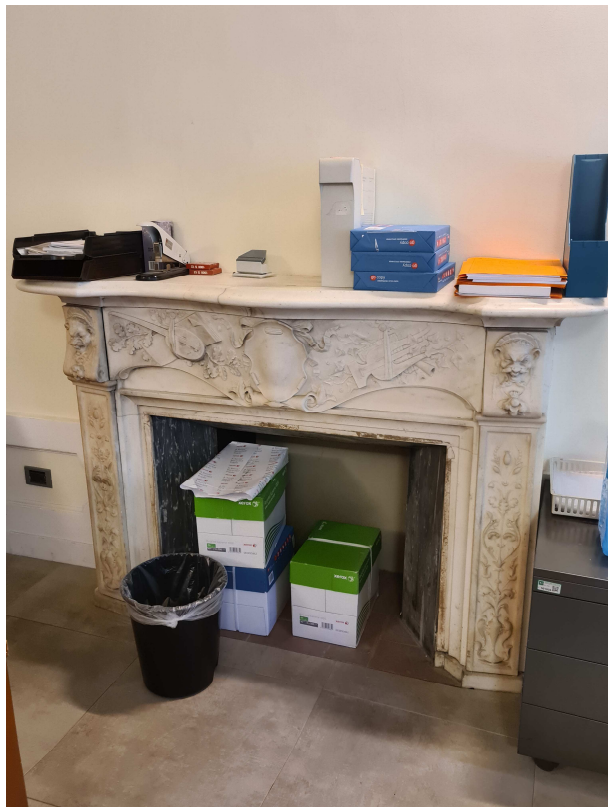
*Camino*

Sul camino in marmo si prevedono i seguenti interventi:

- pulitura a secco e ad acqua;
- pulitura ad impacco su depositi coerenti;
- parziale ricostruzione degli elementi mancanti e integrazione lacune;
- microstuccatura.

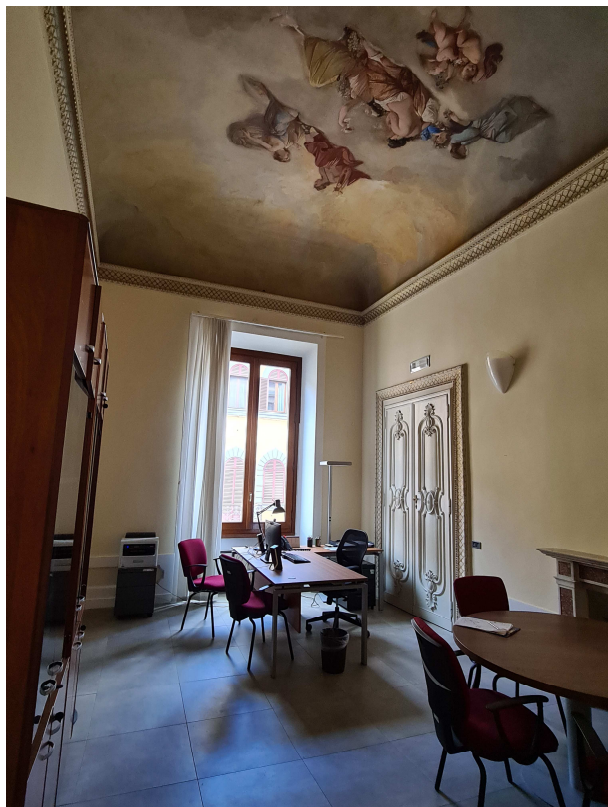
Riprese termografiche sul soffitto ad aprile 2024 da cui è stata confermata la struttura ad incanniccato del soffitto.

*Soffitto e porta di pregio*

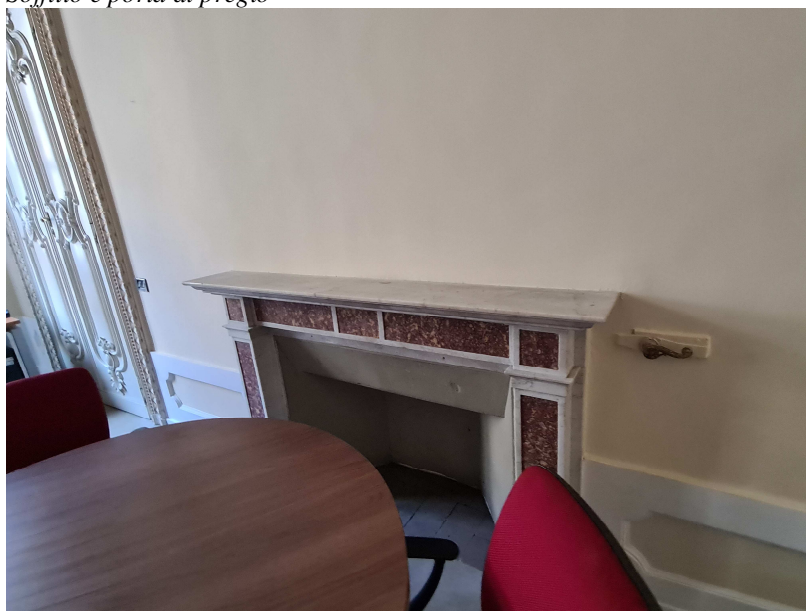
*Camino in marmo*

- pulitura a secco e ad acqua;
- pulitura ad impacco su depositi coerenti;
- parziale ricostruzione degli elementi mancanti e integrazione lacune;
- microstuccatura.

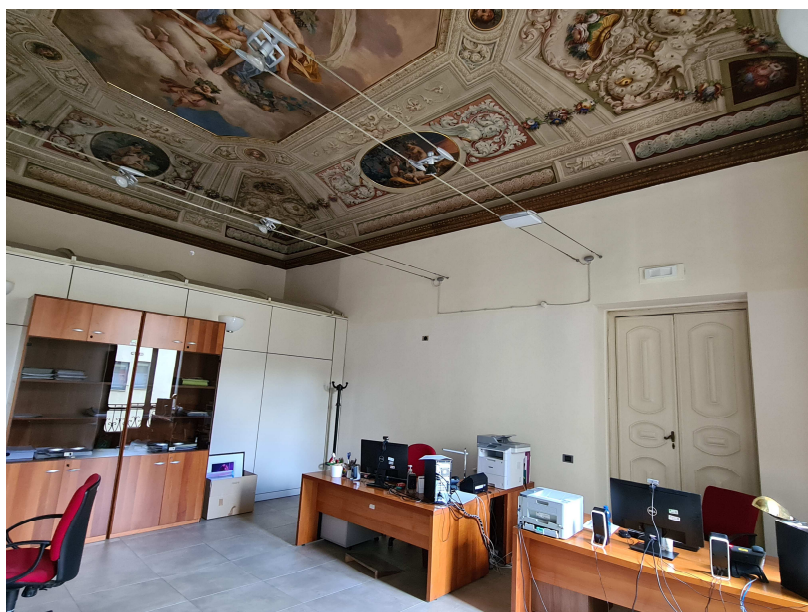
Le superfici sono in buono stato di conservazione.

*Vista generale*

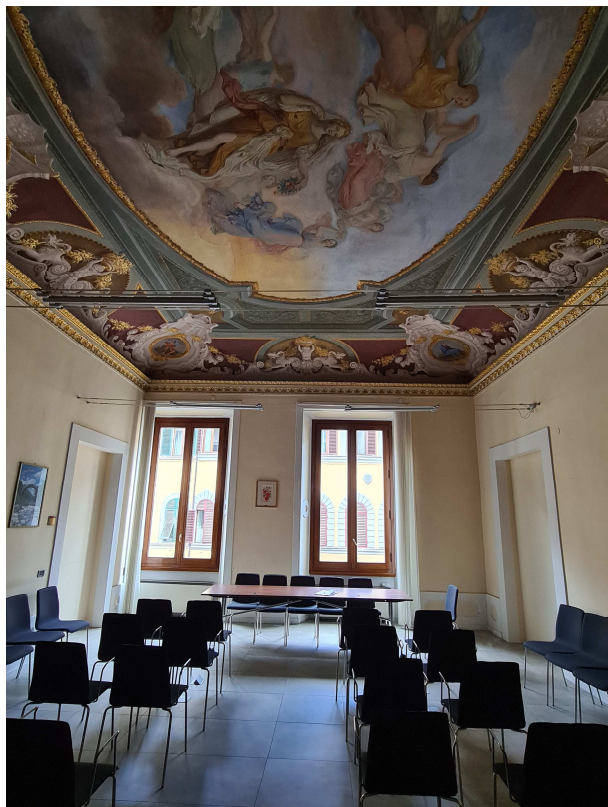
Riprese termografiche sul soffitto ad aprile 2024 da cui è stata confermata la struttura ad incanniccato del soffitto.

*Vista generale*

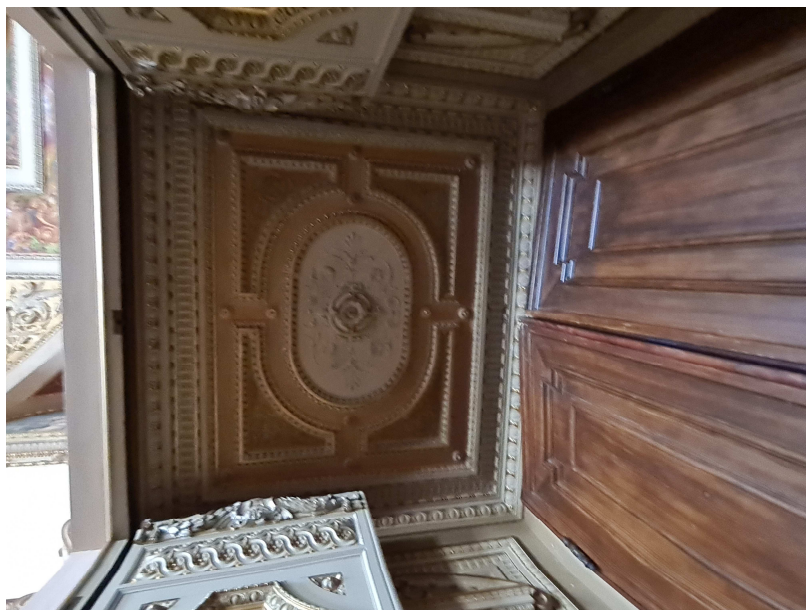
*Soffitto*

- ristabilimento dei difetti di adesione degli strati preparatori;
- stuccatura/microstuccatura di lacune e mancanze per supporti inorganici;
- equilibratura cromatica.

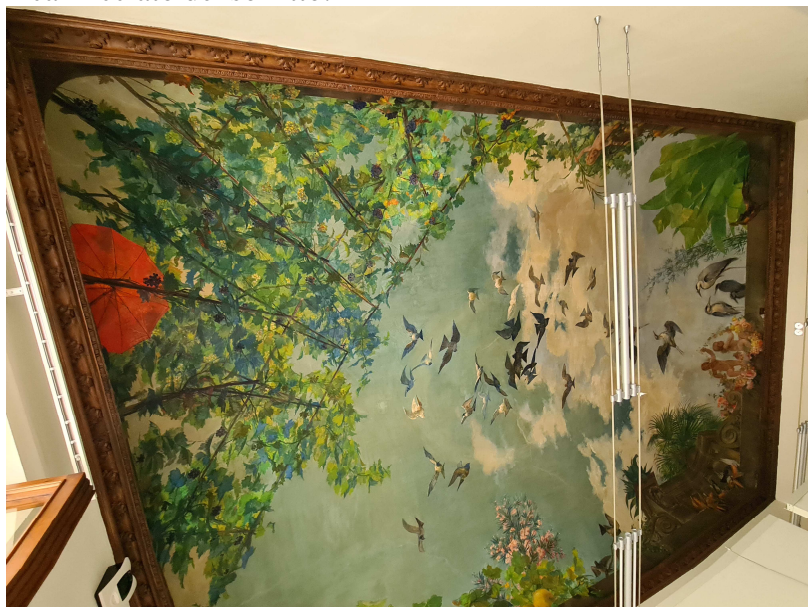
Riprese termografiche sul soffitto ad aprile 2024 da cui è stata confermata la struttura ad incanniccato del soffitto.

*Soffitto*

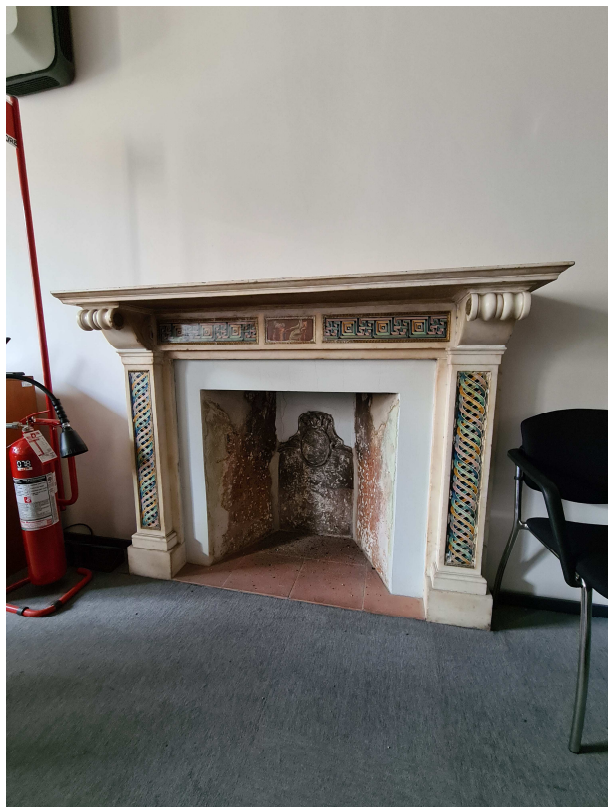
*Camino*
