REGIONE TOSCANA
Consiglio Regionale

SUPERFICI DECORATE ED ELEMENTI DI PREGIO- CONVENZIONE-
- COMPLESSO PANCIATICHI COVONI -
SEDE DEL CONSIGLIO REGIONALE DELLA TOSCANA- via Cavour, 2 4 6 Firenze

RELAZIONE TECNICO-ILLUSTRATIVA
Rev. 00- Maggio 2024

**RECUPERO PATRIMONIO SUPERFICI DECORATE
SALE COMPLESSO PANCIATICHI COVONI
SEDE DEL CONSIGLIO REGIONALE DELLA TOSCANA**

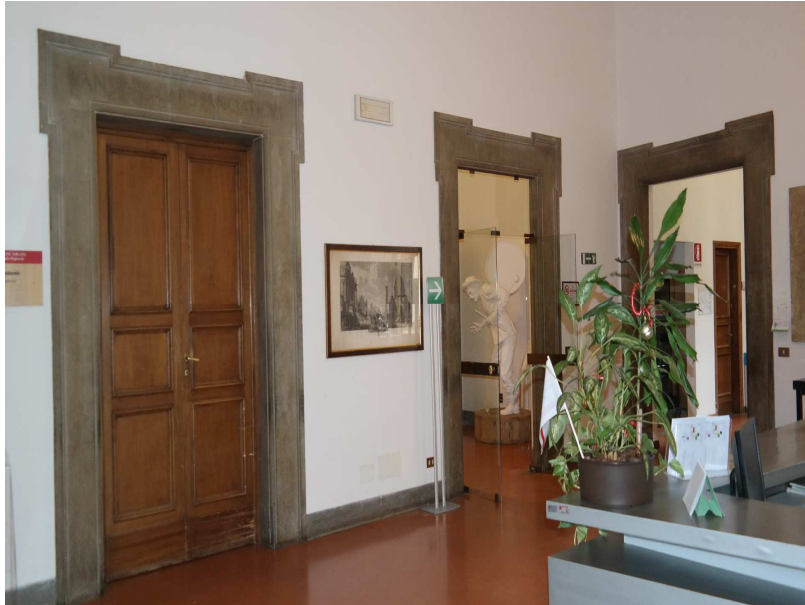
Anche i portali presenti nel pianerottolo di sbarco dello scalone monumentali sono "orecchiati" e presentano iscrizioni dedicate al cardinale Bandino Panciatichi. Dei tre portali, da una prima indagine visiva due risultano in pietra mentre uno, che è tinteggiato, potrebbe essere in malta.

Anticamera PAN1-10- Portali in pietra

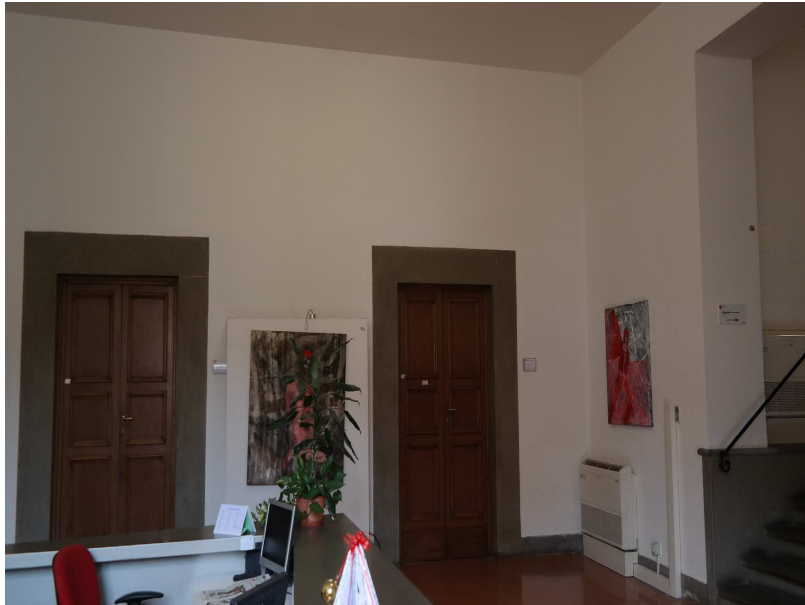
Sono presenti portali in pietra consistenti in semplici riquadrature, nei vani PAN 02-02 e PAN 2-03. Nello sbarco al secondo piano dello scalone monumentale invece i portali sono "orecchiati" e presentano iscrizioni dedicate al cardinale Bandino. Dei quattro portali suddetti uno risulta tinteggiato e va verificato se sia di pietra naturale o artificiale.

Portali in pietra PAN 2-02

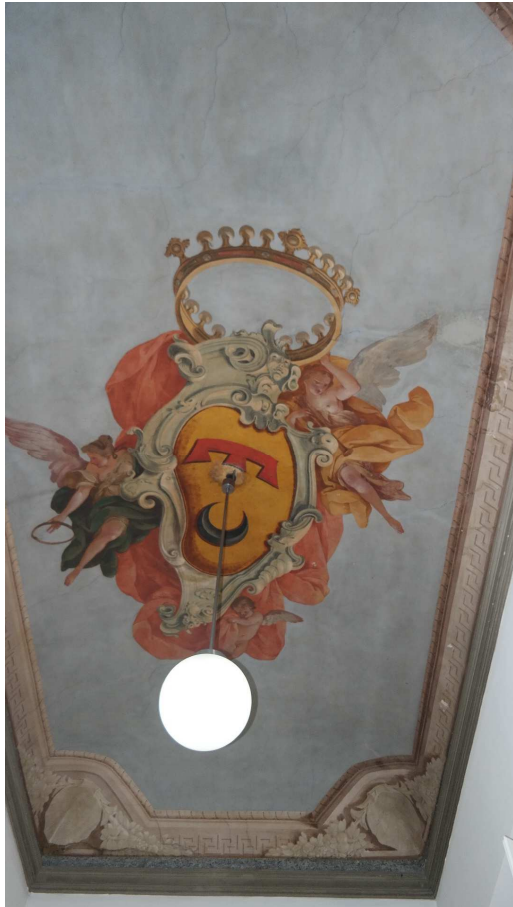
Sui decori della volta sono presenti macchie dovute a infiltrazioni dal piano superiore, depositi, fessurazioni e piccole mancanze di pellicola pittorica.

Volta decorata

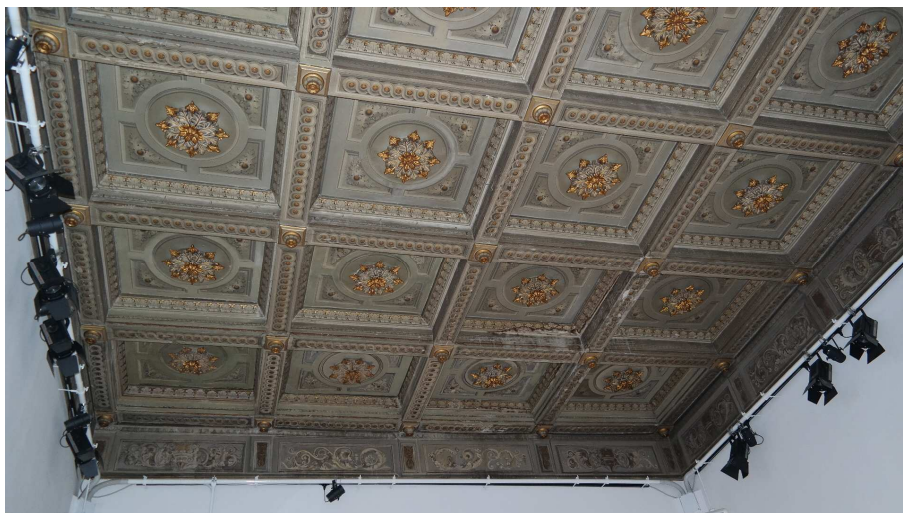
Sul cassettonato, in non buono stato di conservazione, si possono rilevare macchie dovute a infiltrazioni di acqua dal piano superiore, fessurazioni, distacchi e mancanze di pellicola tinteggiata.

Soffitto decorato

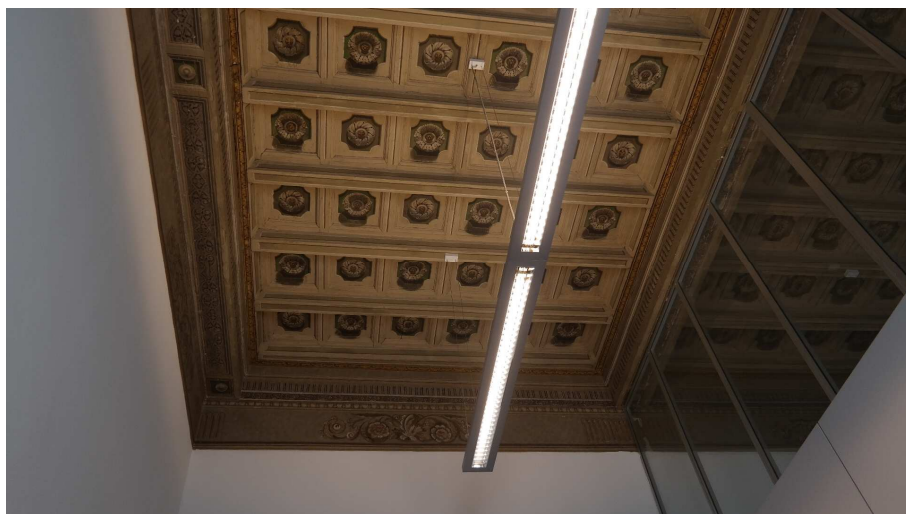
Sul cassettonato, in non buono stato di conservazione, si possono rilevare fessurazioni nei lacunari e nella struttura, distacchi e mancanze di pellicola tinteggiata.

Soffitto ligneo decorato e fregio parietale alto

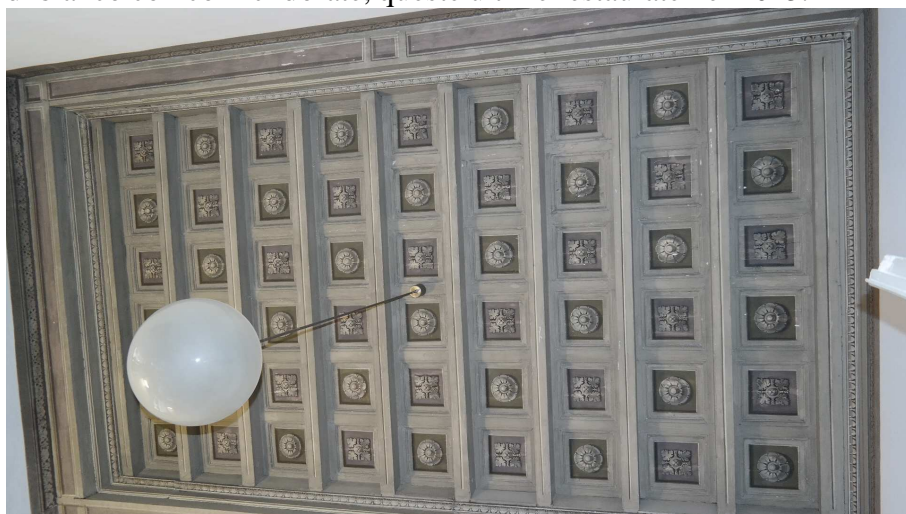
Pur essendo in discreto stato di conservazione, sul cassettonato si possono rilevare fessurazioni nei lacunari e nella struttura, distacchi e mancanze di pellicola tinteggiata.

Soffitto ligneo decorato e fregio parietale alto

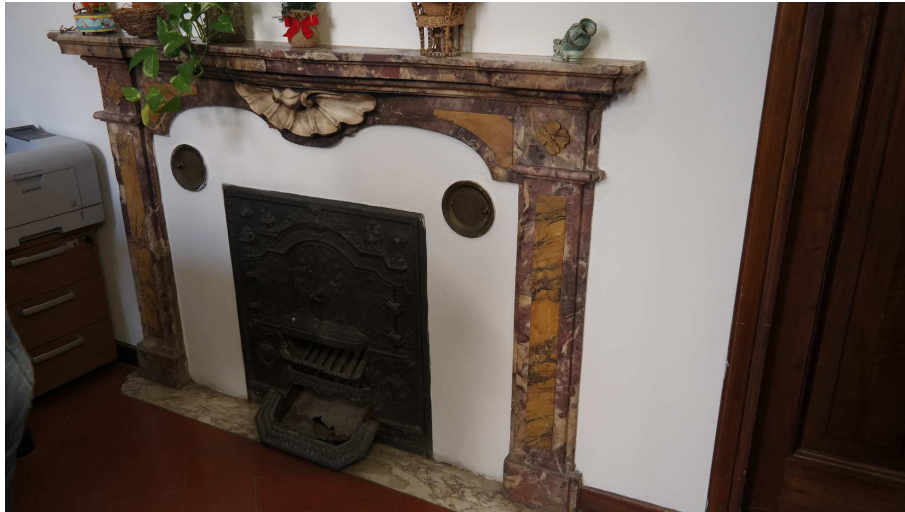
Su una parete vi è un camino in marmo alla francese realizzato da Carlo Socci su disegno di Luigi Orlandi nella prima metà del '700, in discreto stato di conservazione.

Camino in marmo alla francese

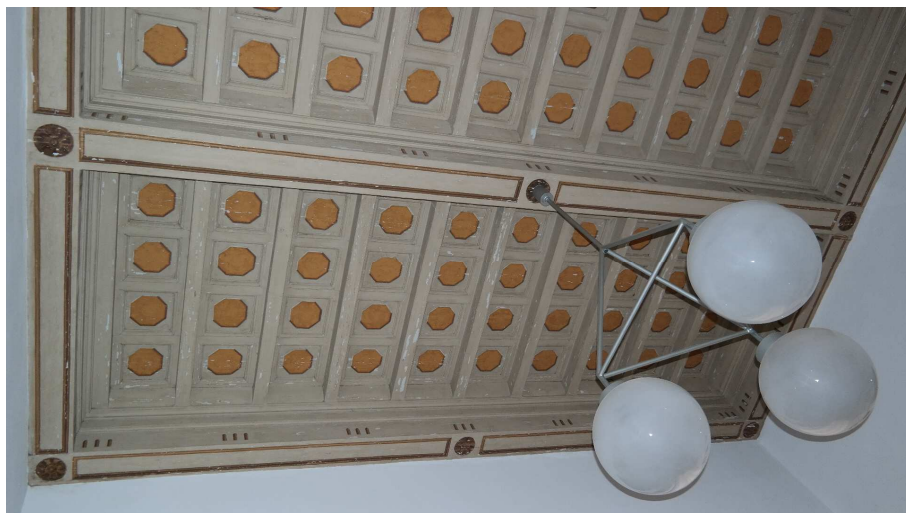
Il soffitto non versa in buono stato di conservazione, sono infatti rilevabili numerose fessurazioni, distacchi e perdite di pellicola pittorica.

Soffitto decorato
